**Dokumentation
der Restaurierung
zweier Sphingen
am Eingang des Eichtalparks
in Hamburg-Wandsbek**

Diplom Restauratorin Sophie Haake, Mai 2007

Zwei Sphingen

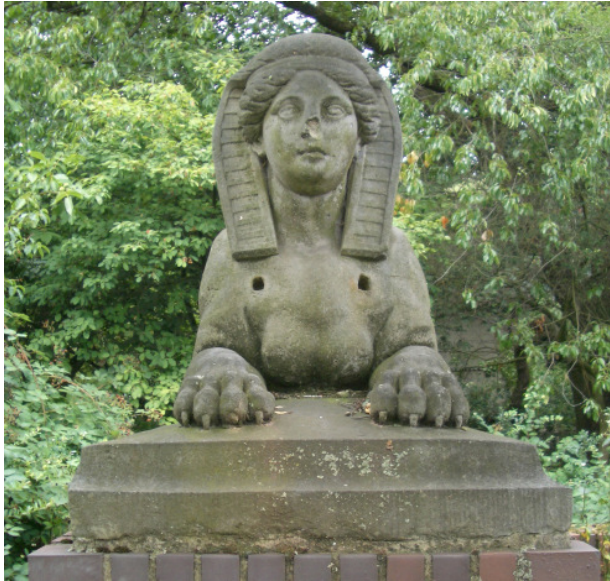
Der Zustand der Sphinx 1 (westlich vom Eingang) ist insgesamt gut. Die Skulptur ist stark von Algen, Moosen und Flechten bewachsen. Insbesondere der Algenbewuchs ist recht ausgeprägt, was in der geschützten Lage der Sphinx neben dem Eingangsgebäude und dem umgebenden Bewuchs durch Bäume und Sträucher begründet sein kann.

Sphinx 1 Vorzustand Front.

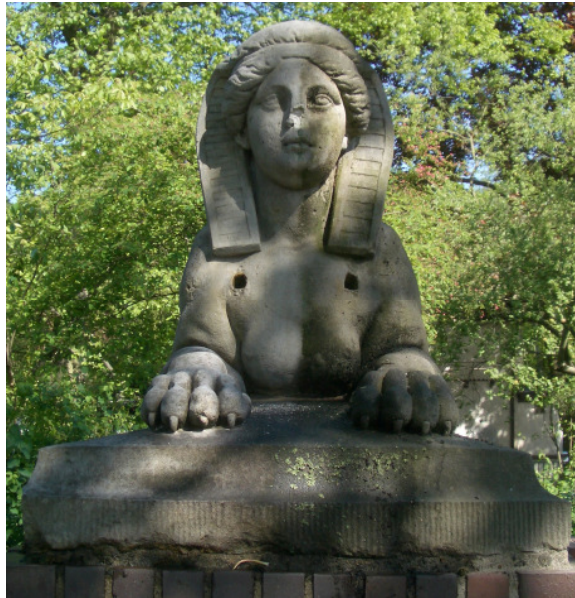
Sphinx 1 Zwischenzustand Front während der Reinigung.

Beide Sphingen wurden mit Algenentferner besprüht und nach dessen Einwirkung mittels Wasser in Form von heißem Dampf mit geringem Druck und mit Hilfe von weichen Bürsten und Holzstäbchen gereinigt. Das Graffiti auf der Brust der zweiten Sphinx (östlich des Eingangs) wurde mittels Abbeizer weitgehend entfernt. Nach der Entfernung dieses Graffitis entstand sogleich ein neues derselben Art, welches sich mit dem verwendeten Abbeizer jedoch schlechter entfernen ließ.

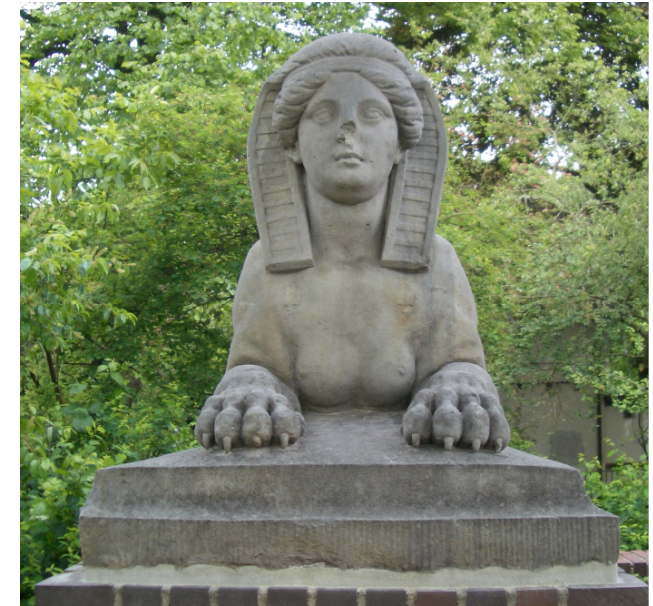
Sphinx 1 Endzustand Front.

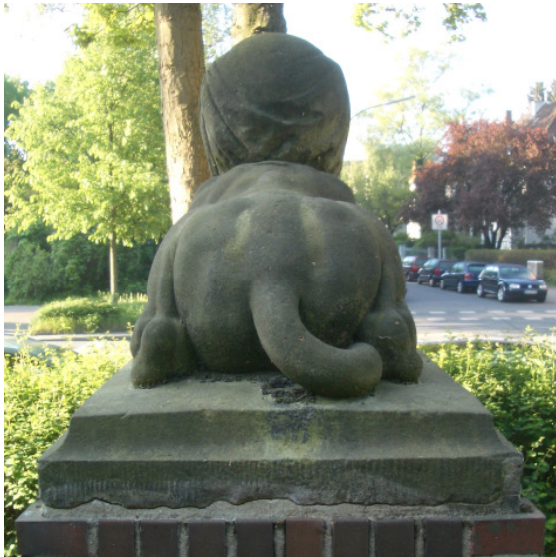
Sphinx 1 Vorzustand Rückseite.

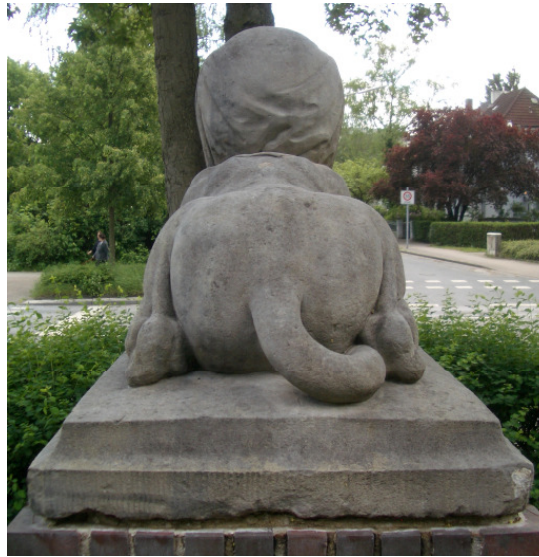
Sphinx 1 Zwischenzustand Rückseite (nach der Reinigung).

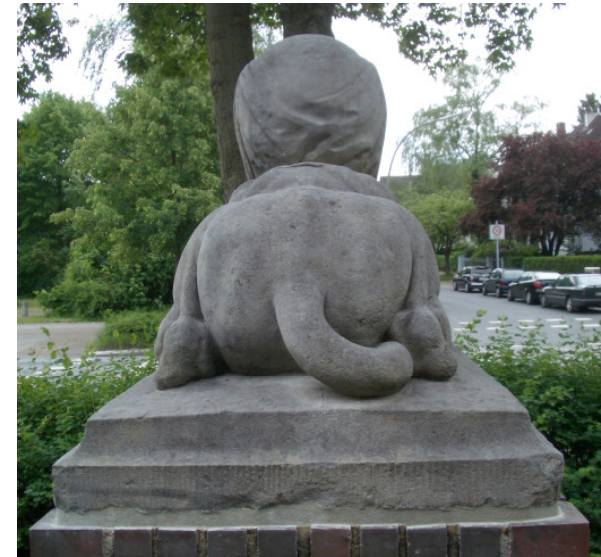
Sphinx 1 Endzustand Rückseite.

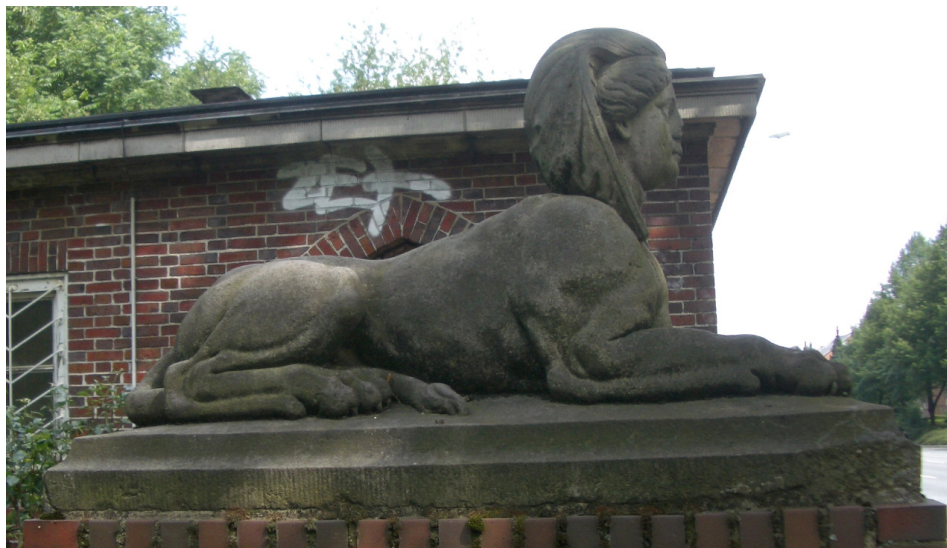
Drei kleine, oberflächliche Risse sind zu verzeichnen. Einer verläuft horizontal an ihrer rechten Hinterflanke und zwei sind oben auf dem Leib der Sphinx zu sehen. Daneben sind kleine Bereiche von Schalenbildung betroffen. Zum einen sind zwei schalende und abplatzende Bereiche in der Vertiefung zwischen Leib und ihrem rechten Hinterlauf festzustellen, zum anderen sind kleine Abplatzungen an ihrer linken Schulter und oberhalb der linken Aussparung in ihrer Brust zu sehen.

Sphinx 1 Vorzustand ihrer rechten Seite.

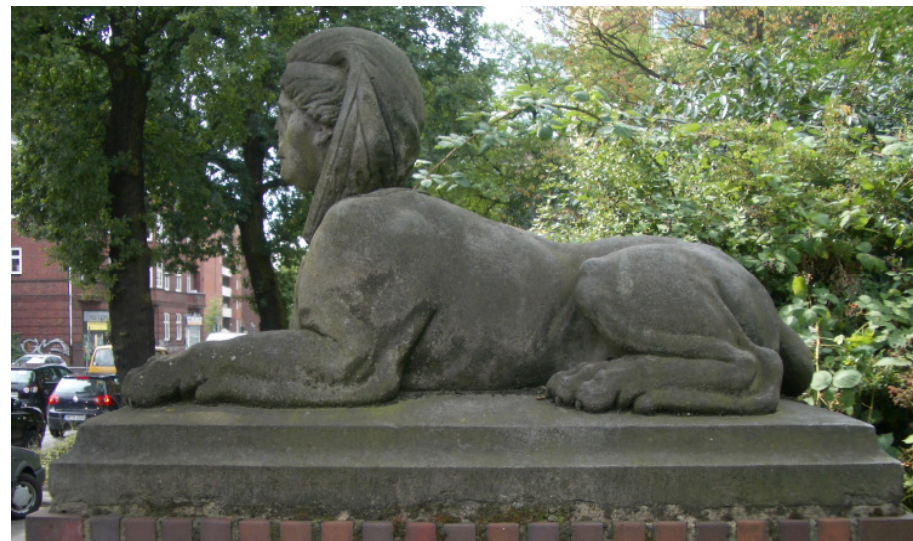
Sphinx 1 Vorzustand ihrer linken Seite.

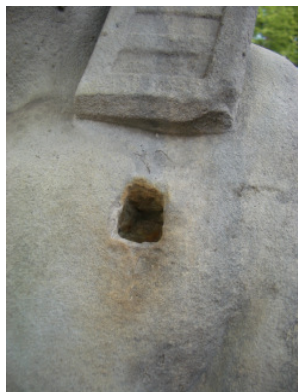
Ihre linke Brust vor der Restaurierung.

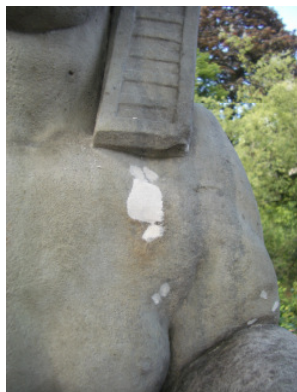
Ihre linke Brust während der Restaurierung (nach der Reinigung und Ergänzung).

Die schalenden Bereiche und Risse beider Sphingen wurden mit acrylgebundenem Steinersatzmörtel geschlossen und die Schalenränder angebösch.

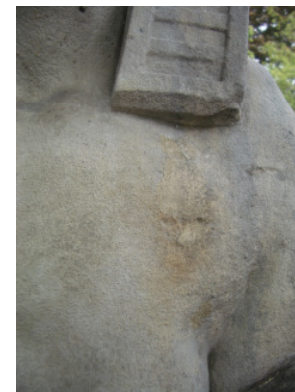
Ihre linke Brust nach der Restaurierung (retuschiert).

Die alten und neuen Ergänzungen wurden mit acrylgebundenen Erdpigmenten der originalen Steinfarbigkeit angepasst.

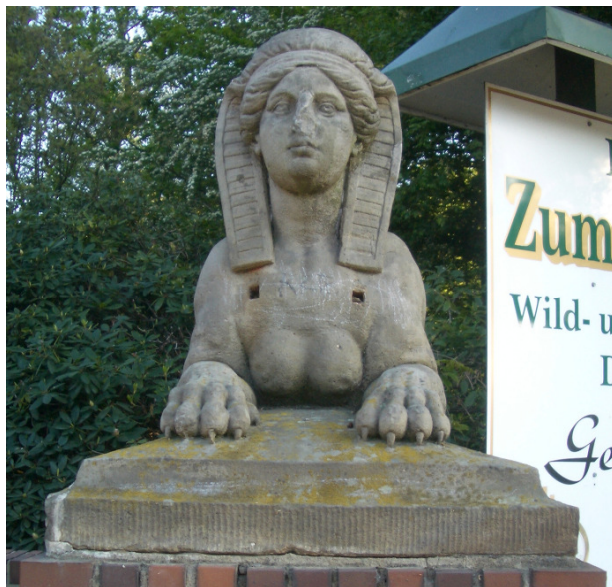
Zwischen den Aussparungen in der Brust der Sphinx ist ein schwarzes Graffiti ("K2B").

Sphinx 2 Vorzustand Front.

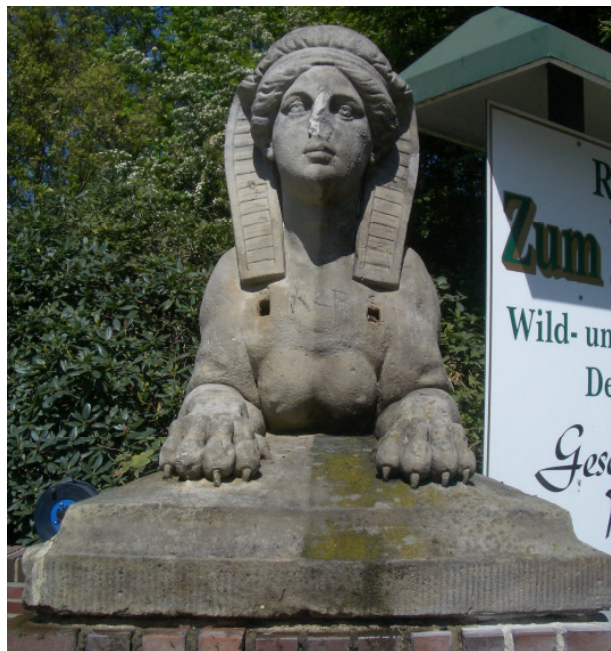
Sphinx 2 Zwischenzustand Front während der Reinigung.

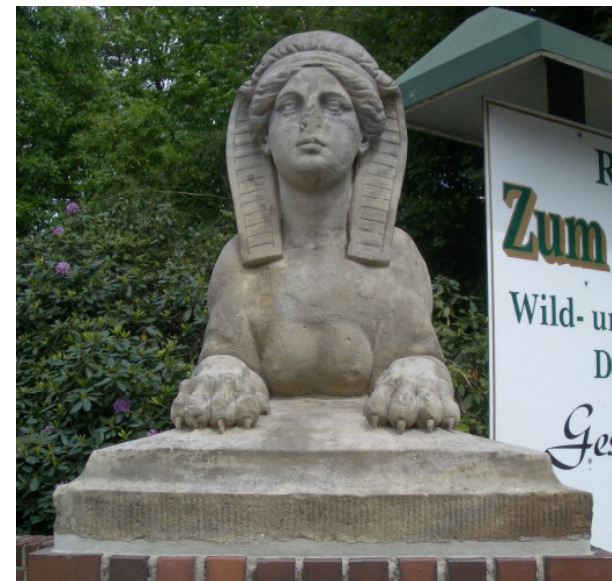
Sphinx 2 Endzustand Front.

Als an der Bushaltestelle exponierte Skulptur wurde Sphinx 2 (östlich des Eingangs) abschließend mit einem transparenten Graffitischutzüberzug versehen.

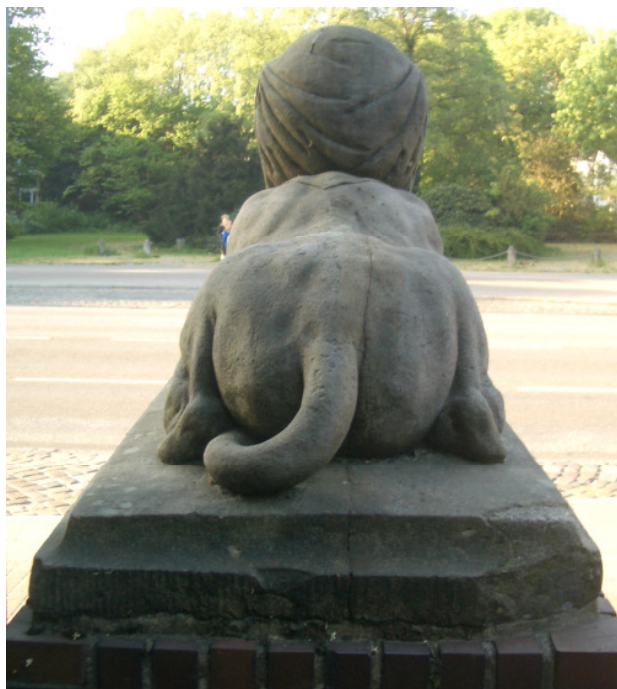
Die Sphinx wird von einem großen und offenen, aber an den Flanken relativ stabilen Riss innerhalb einer Eisenoxidader durchzogen. Er beginnt auf der unteren Plinthen-Rückseite bis über die Rückenmitte hinaus nach vorn. Ein weiterer, engerer, aber ebenso stabiler Riss verläuft vertikal am unteren Plinthenrand beginnend bis in ihren rechten Vorderlauf hinein. Die vordere rechte Ecke der Plinthe ist von einem breiteren Riss durchzogen.

Sphinx 2 Vorzustand Rückseite.

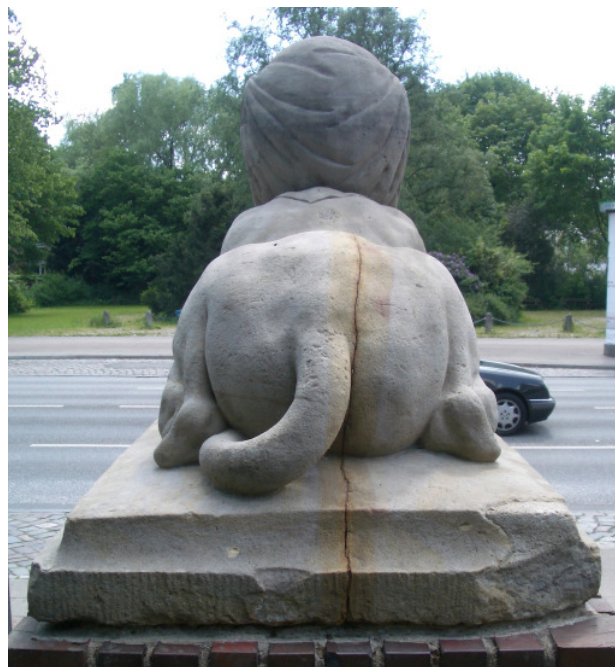
Sphinx 2 Zwischenzustand Rückseite (nach der Reinigung).

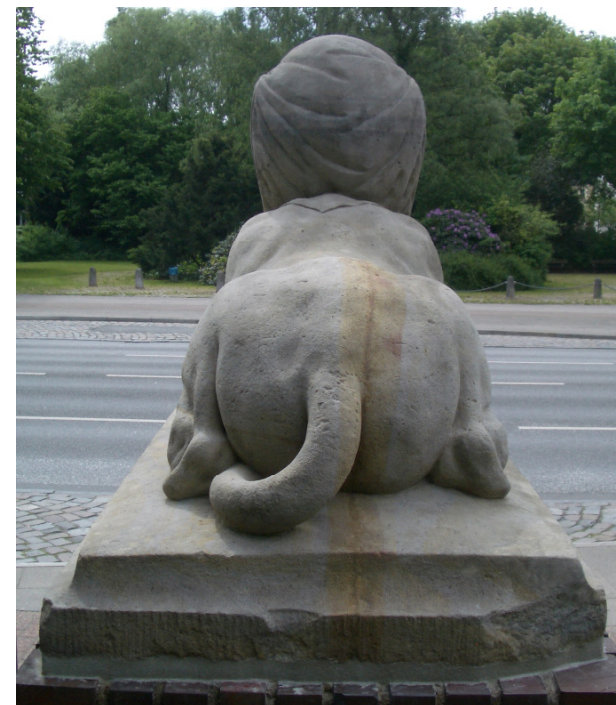
Sphinx 2 Endzustand Rückseite.

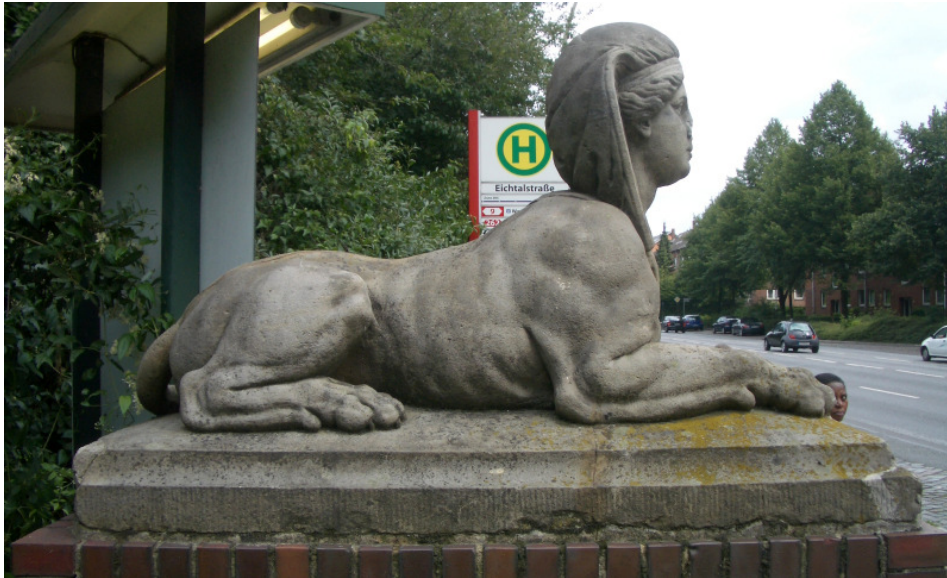
Sphinx 2 Vorzustand ihrer rechten Seite.

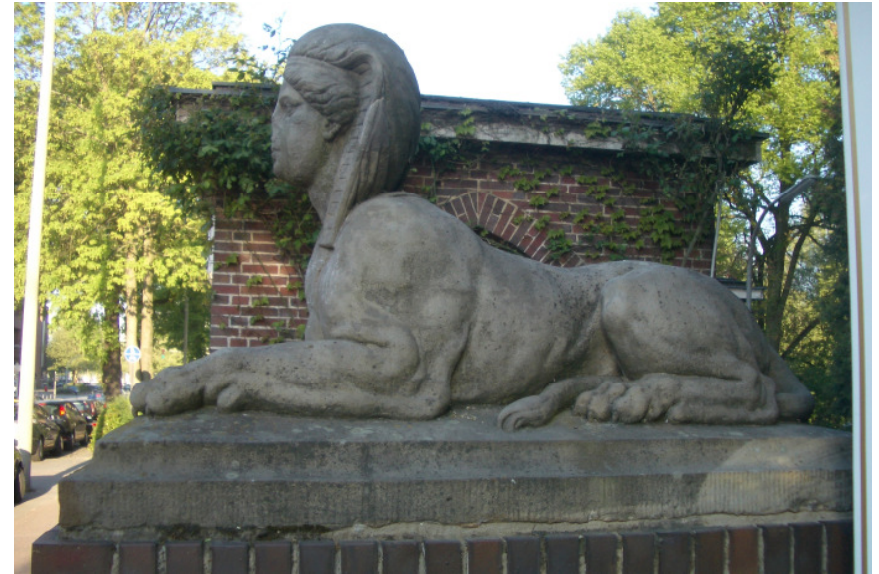
Sphinx 2 Vorzustand ihrer linken Seite.

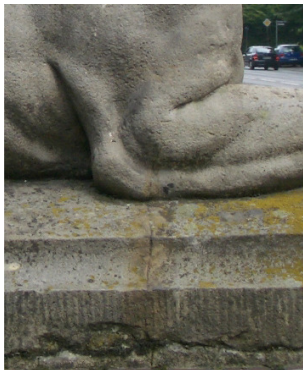
Vorzustand ihres rechten Vorderlaufs.

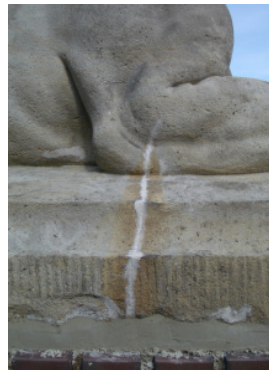
Zwischenzustand ihres rechten Vorderlaufes mit geschlossenem Riss.

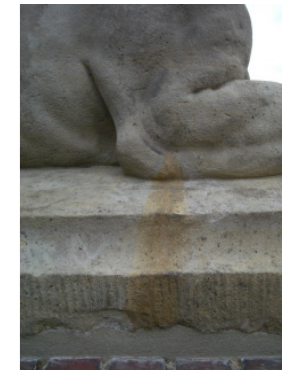
Endzustand ihres rechten Vorderlaufes.

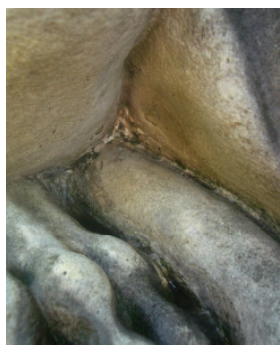
Ihre rechte hintere Flanke vor der Restaurierung (mit Fassungsresten und Fehlstellen).
