Dokumentation

**zur Restaurierung des Hummel- Brunnens
am Rademachergang in der Hamburger Neustadt
Juli 2014**

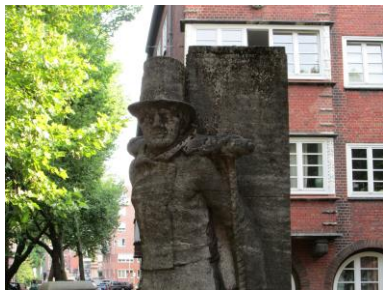
Detail Moose am oberen Quader

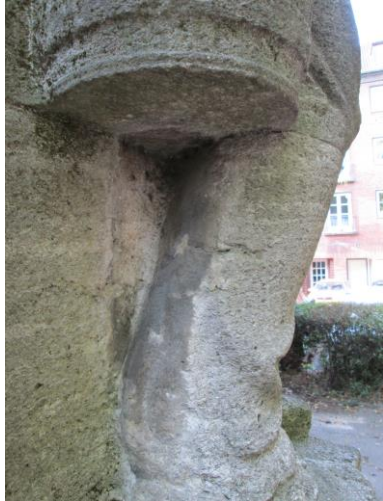
Gipskrusten

Die desolaten Fugmörtel wurden anschließend herausgearbeitet, die Gipskrusten über Nacht mit einer Ammonium- Carbonat- Kompresse belegt. Am Folgetag erfolgte eine Abnahme der Kompressen. Weichere bzw. lockere Krustenbereiche wurden vorsichtig entfernt. Da die Gipskrusten partiell aber schon zu einer Ablösung einzelner Schollen des Kalksteins geführt hatten, wurden die Krusten nur partiell weiter mechanisch ausgedünnt, jedoch weitgehend belassen.

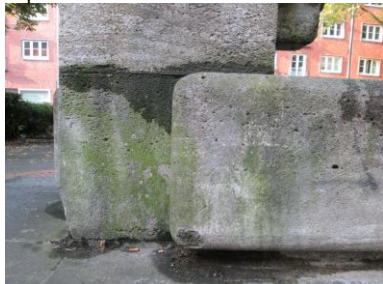
Algen am Sockel

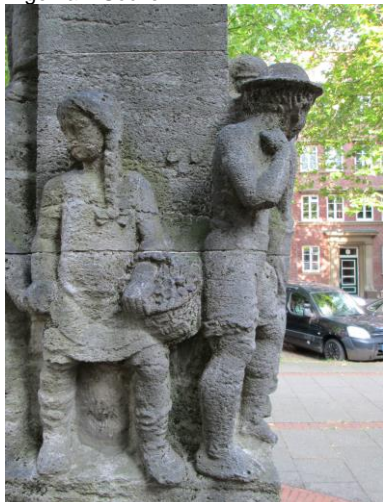
Verlorene Fugmörtel

In einem nächsten Arbeitsschritt wurden die offenen Fugen verschlossen. Die Neuverfugung erfolgte mit einem reinen, leicht mit eingesumpften Pigmenten (Mixol) gefärbten Kalkmörtel, mit dem anschließend auch markante größere Fehlstellen in der Oberfläche verschlossen wurden. Nach Aushärtung des Materials wurden die hellen Ergänzungen mit einer Retusche farblich an den Steinton angepasst. Die natürliche Alterung und dezente Wiederverschmutzung wird zusätzlich innerhalb kürzerer Zeit dafür sorgen, dass die Ergänzungen und Fugen, die absolut objektverträglich sind, nicht mehr in Erscheinung treten.

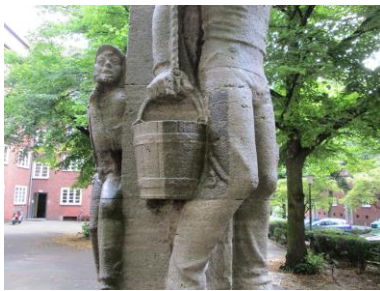
Reinigungserfolg

Die Baustelle wurde eingerichtet, eine Musterreinigung mit Wasserdruck im Sockelbereich durchgeführt. Es zeigte sich, dass die Reinigung mit Wasserdruck ein hervorragendes Ergebnis brachte, ohne das Steinmaterial anzugreifen oder zu zerstören. So wurden die Oberflächenverschmutzungen von oben nach unten mit dem Kärcher abgereinigt. Partiiell wurde Bürsten gegen die fest sitzenden Moose und Flechten zu Hilfe genommen. Unter der vergrünten und verstaubten Oberfläche stellte sich die originale Steinsubstanz in sehr gutem Zustand dar.

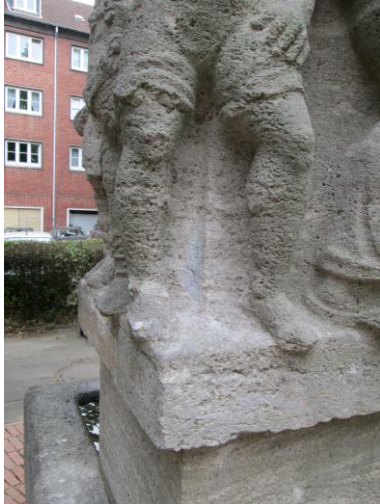
Retusche der Gipskrusten

Zugunsten der Originalsubstanz wurde beschlossen, die dunklen Krusten mit Hilfe von Farbaufträgen optisch zurückzudrängen. Diese Retusche erfolgte mit lichtechten Acrylfarben der Fa. Schmincke.

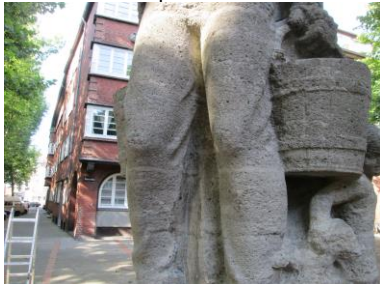
Ergänzungen und Neuverfugung

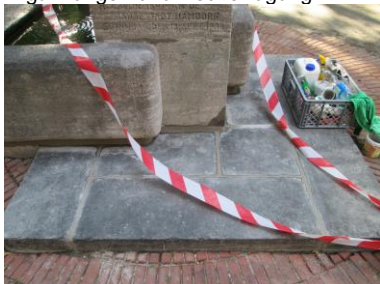
Neuverfugung Sockelplatte

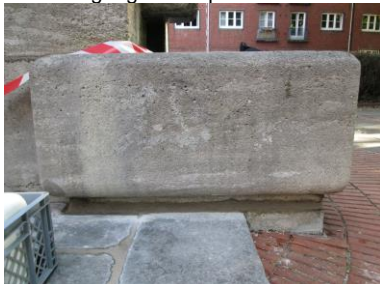
Retusche Graffiti

An die Ergänzungen schloss sich Retusche eines Graffiti auf der Nordseite des Brunnenbeckens. Da der Farbauftrag tief in das poröse Gefüge erfolgt war und eine vollständige Entfernung nur durch Abarbeitung der Oberfläche hätte erfolgen können, wurde das Graffiti mit Hilfe von Acrylfarben farblich auf den Steinton angepasst. Die Maßnahme wurde mit einer Entfernung des Unkrauts in unmittelbarer Umgebung des Brunnens abgeschlossen.

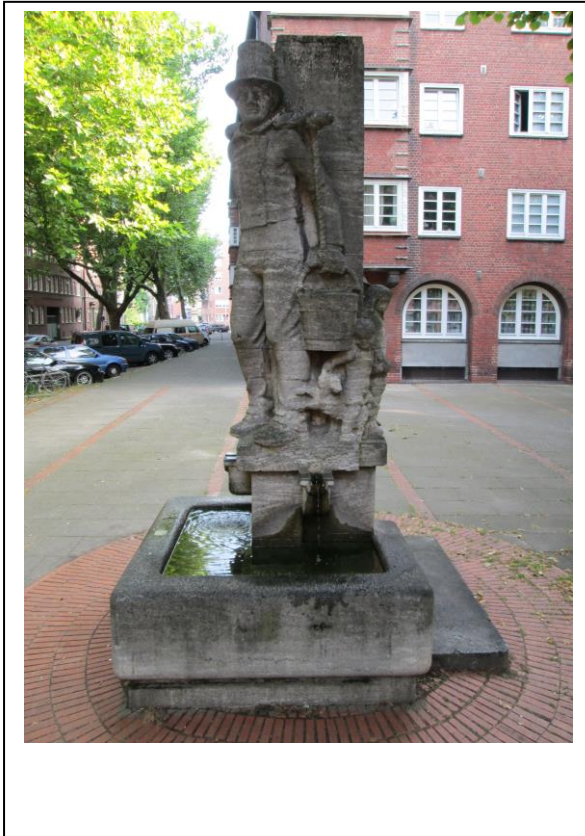
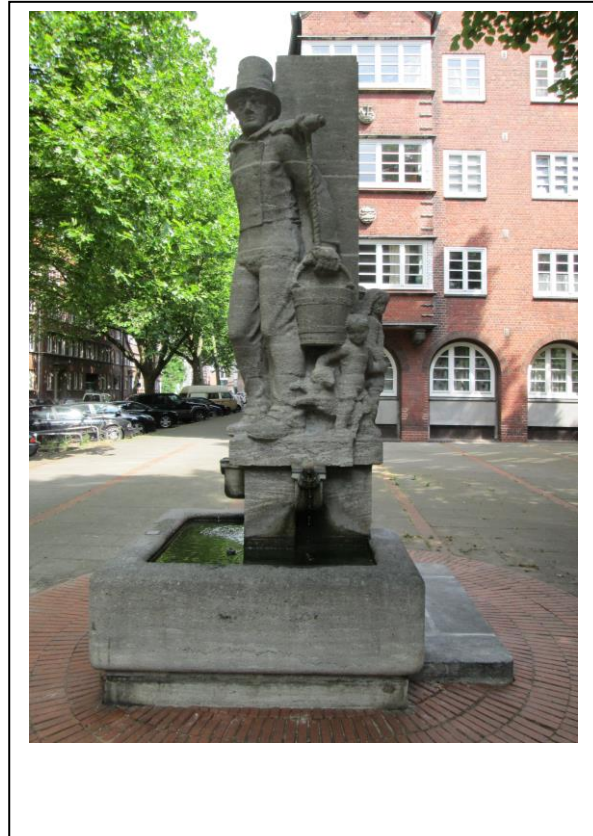
Südseite

Die beiden Aufnahmen zeigen den Hummelbrunnen am Rademachergang in der Ansicht von Süden. Deutlich ist der Reinigungserfolg an der Aufhellung der Oberfläche und der viel einheitlicher erscheinenden Steinsubstanz ablesbar. Das Relief, das auf dieser Seite den Wasserträger neben einem kleinen Jungen mit einem Hund zwischen den Beinen zeigt, ist deutlich aufgewertet. Moose und Flechten an der Stele wurden entfernt, die desolaten Fugmörtel erneuert. Markante Fehlstellen wie in der Hutkrempe des Wasserträgers oder an seinem Knie wurden verschlossen.

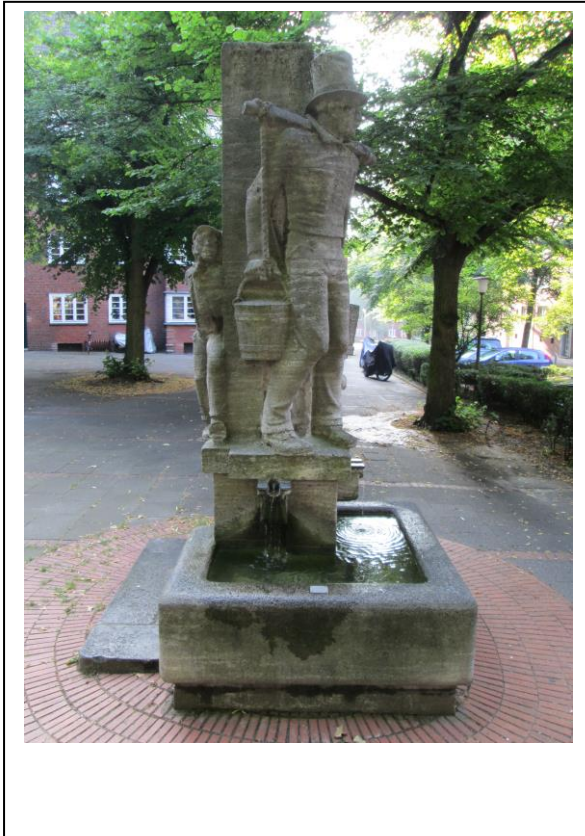
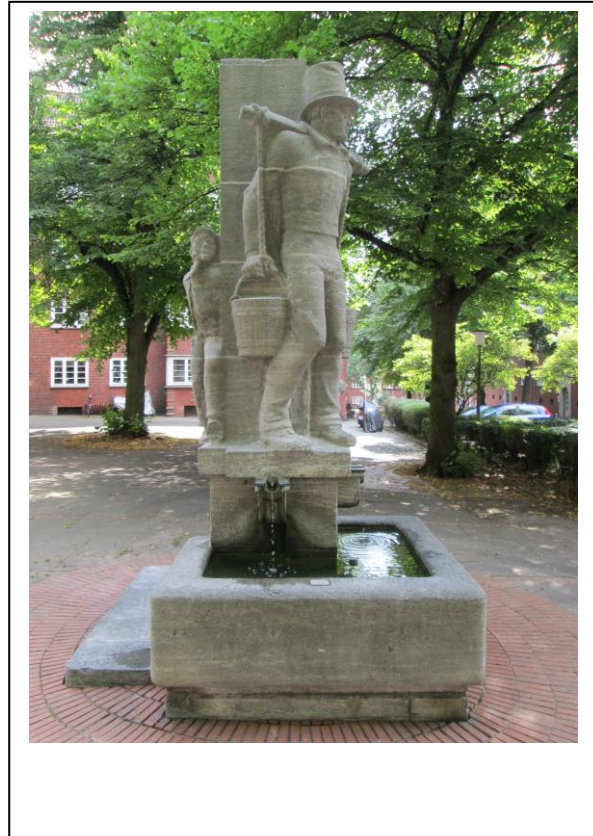
Westseite

Auf den beiden Fotos ist der Hummelbrunnen in der Ansicht von Westen im Vor- und Endzustand nach den Restaurierungsmaßnahmen erkennbar. Die Steinsubstanz erscheint viel heller und einheitlicher, ein Reinigungsergebnis, das ausschließlich mit Wasser erzielt wurde: Staub und Schmutz sowie biogener Bewuchs konnte restlos entfernt werden. Deutlich zeigen sich nach der Maßnahme die hellen Fugen, die mit der Zeit nachdunkeln werden. Markante Gipskrusten in den Regenschattenzonen wurden mechanisch ausgedünnt bzw. mittels Retusche optisch zurückgedrängt.

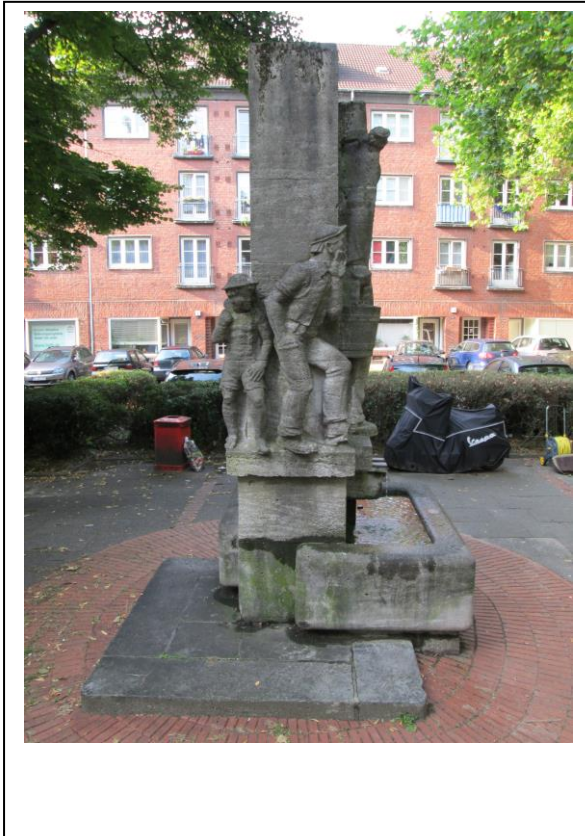
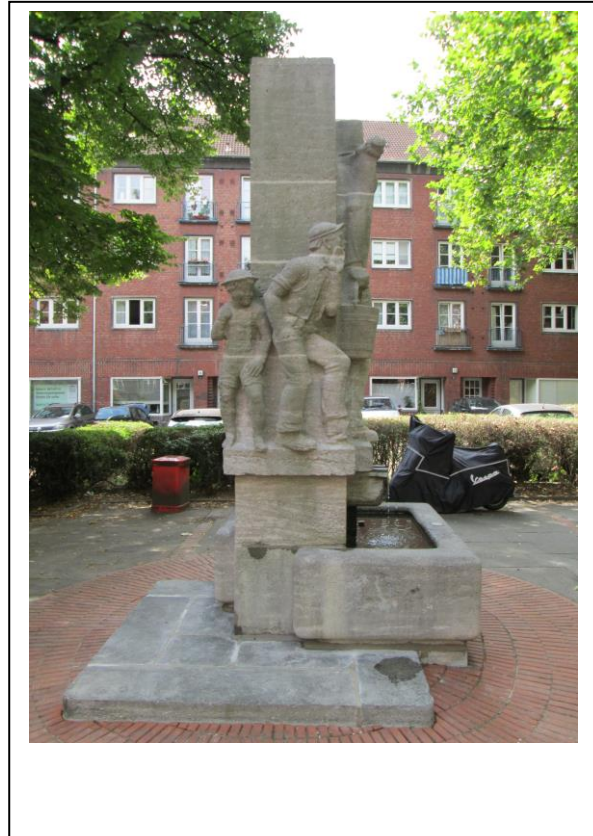
Auch auf der Nordseite ist das Ergebnis der restauratorischen Maßnahmen deutlich erkennbar: die Steinsubstanz wirkt deutlich aufgehellt und einheitlicher, die Objektaussage ist wieder ablesbar. Alle Fugen wurden erneuert, markante Fehlstellen wie die der Ecke Nord/ Ost am Fuße der Stele verschlossen. Die neuen Fugen erscheinen deutlich heller und geben dem Objekt seine ursprüngliche Gliederung zurück. Die dunklen Gipskrusten zwischen den Beinen beider auf der Nordseite dargestellten Jungen wurden mit Retuschen in den Hintergrund gedrängt. Auch der Sockel wurde vollständig neu verfugt.

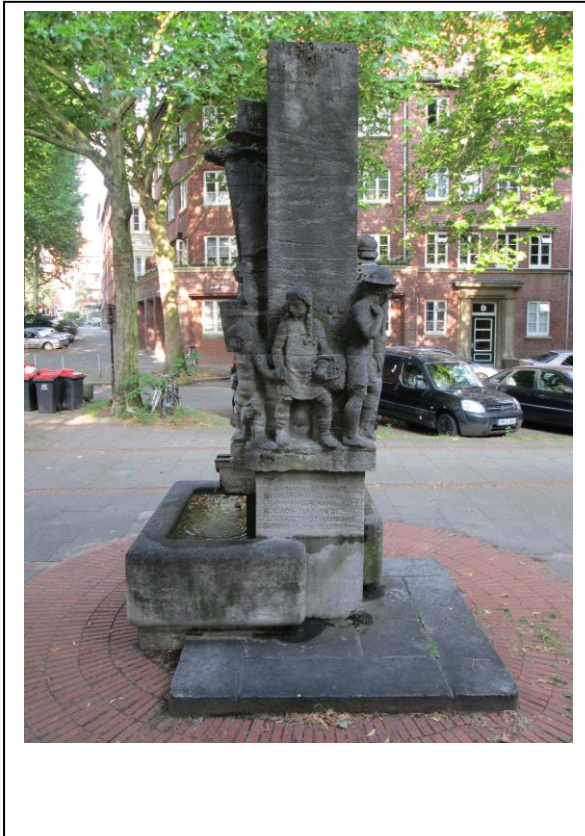
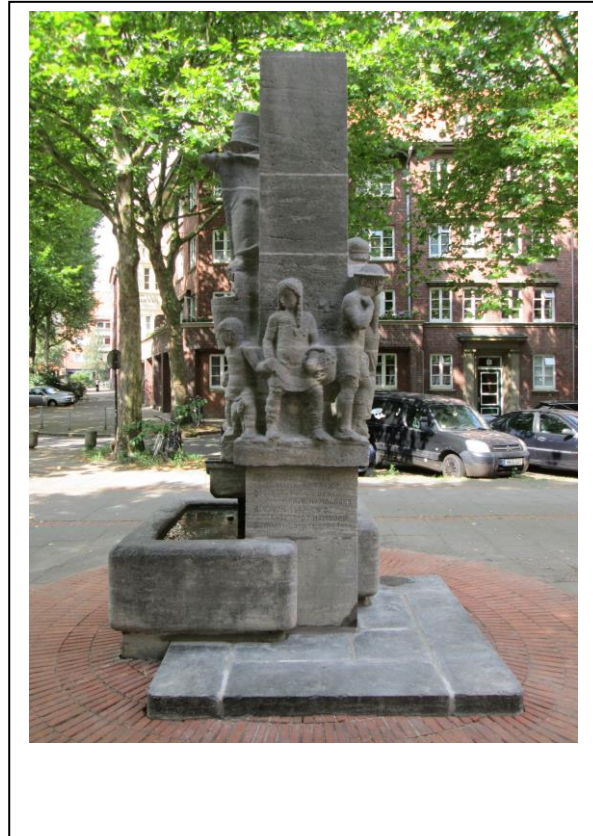
Die Aufnahmen der Ostseite des Hummelbrunnens am Rademachergang verdeutlichen ebenfalls das gelungene Ergebnis der Maßnahmen im Jahr 2014. Die Steinsubstanz ist deutlich aufgewertet, alle Oberflächenverschmutzungen wurden nahezu restlos entfernt. Die Fugen am Sockel und an der Stele wurden durchweg erneuert, kleinere Fehlstellen im Bild wurden verschlossen. Bildhauerische Details wie die Gesichter der Kinder und des Wasserträgers sowie Blumen, Schuhe etc. treten nun wieder deutlich in Erscheinung.
