Die Restaurierung der Bronzeskulpturen und Tafeln des Mönckebergbrunnens

**im Auftrag des Vereins Freunde der
Denkmalpflege e.V.**

Juli 2009 - November 2009

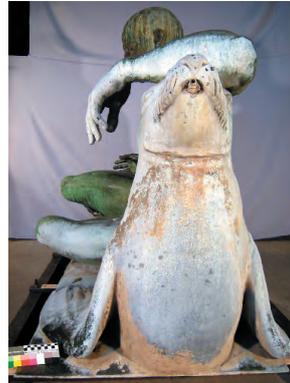
Abb. 4: Mann: Zustand vor der Bearbeitung. Kalkkrusten mit eingelagerten Schmutzkrusten.
Abb. 5: Mann: Zustand nach der Bearbeitung. Freigelegte Patina.

- Trockenreinigung
- Feuchtreinigung
- Abnahme von Vogelexkrementen vornehmlich im Kopfbereich
- Abnahme von Graffiti Besmierungen im Kopfbereich, Gesicht und an den Händen und Füßen
- Abnahme der Kalkkrusten und Freilegung der Patina
- Glättung und Verdichtung von rauen Patinabereichen
- Austausch der Eisenschrauben im Innenbereich durch hochlegierte Chrom-Nickel-Stahlschrauben (V4A)
- Applikation einer zweifachen Konservierungsschicht aus hochschmelzendem, mikrokristallinem Wachs

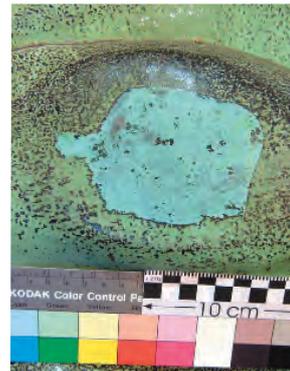
Die Figur “Frau mit Seelöwe” wies an ihrer rechten Brust eine starke Deformierung des Metalls mit Durchbruch auf. An dem linken Schienbein der Figur zeigte sich ein bläulich korrodierter und in seiner Farbigkeit stark hervorstechender Bronzeflicken, offensichtlich eine spätere Reparaturmaßnahme.

Abb. 6: Frau: Zustand nach Reinigung. Der Metallflicken hebt sich farblich sehr stark ab.
Abb. 7: Frau: Zustand nach der Bearbeitung. Der Metallflicken wurde neu patiniert und dem Farbton der Skulptur angeglichen.

- Trockenreinigung
- Feuchtreinigung
- Abnahme der Kalkkrusten und Freilegung der Patina
- Glättung und Verdichtung von rauen Patinabereichen
- Austausch der Eisenschrauben im Innenbereich durch hochlegierte Chrom-Nickel-Stahlschrauben (V4A)
- Ausbesserung und Nachformung des deformierten Brustbereiches inklusive Nachpatinierung
- Neupatinierung des Flickens am Bein
- Reparatur der Plinthe an den Stellen der einbetonierten Maueranker inklusive Nachpatinierung
- Applikation einer zweifachen Konservierungsschicht aus hochschmelzendem, mikrokristallinem Wachs

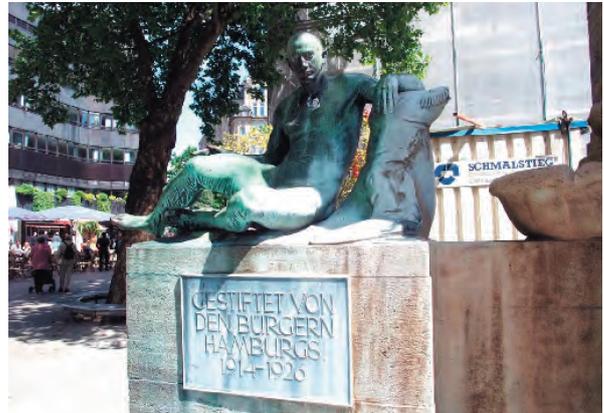
Auf den Oberflächen der Bronzeskulpturen “Mann mit Seelöwe” und “Frau mit Seelöwe” und auf den Gedenktafeln war durch Kalkablagerungen des Brunnenwassers eine mehrere Millimeter starke und bereichsweise äußerst harte Kalkkruste entstanden.

Abb. 10: Tafel1 mit der darüber montierten Figur. Zustand vor Demontage und Bearbeitung der Bronzen. Dichte und äußerst harte Kalkkrusten auf der Oberfläche.

- Trockenreinigung
- Feuchtreinigung
- Abnahme der Kalkkrusten
- Applikation einer zweifachen Konservierungsschicht aus hochschmelzendem, mikrokristallinem Wachs

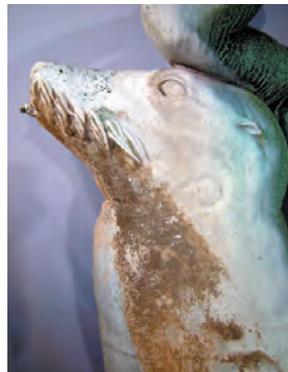
5. Grau-Weiße Sinterkrusten / Kalkablagerungen: Abnahme der Ablagerungen und Freilegung der darunterliegenden Patina (vgl. Abb. 13).

Abb. 13: Frau: Kalkkrusten

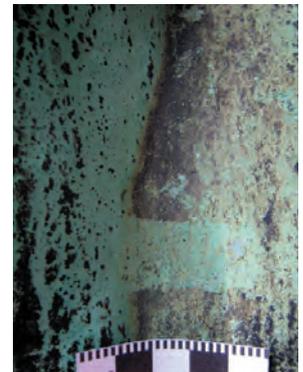
3. Grünpatina mit Flechten und Aerosolablagerungen: Entfernung der Ablagerungen (vgl. Abb. 14)

Abb. 14: Frau: Reinigung mit eingelagertem Schmutz der Bereiche grüner Patina

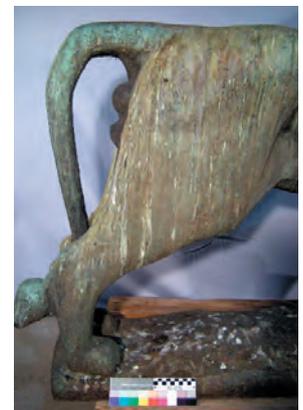
6. Graue Verfärbung an den Stellen, an denen Vogelkot für längere Zeit verblieben ist – das betrifft im Besonderen die Skulptur des Löwen: Entfernung des Vogelkotes und chemische Neutralisierung durch Wässerung (vgl. Abb. 16).

Abb. 16: Löwe: vor der Restaurierung: Vogelkot und graue Stellen

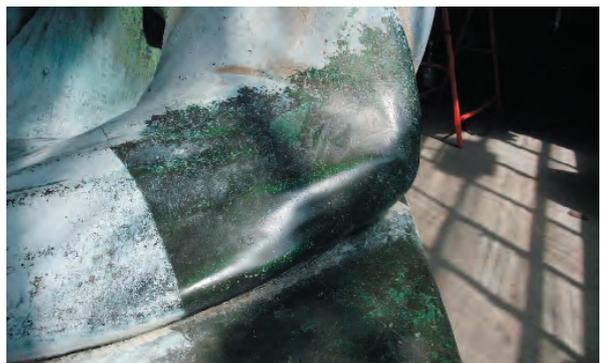
Abb. 17: Mann: Schrittweise Freilegung der Oberfläche. Die verbliebenen Grauschleier waren besonders hart.

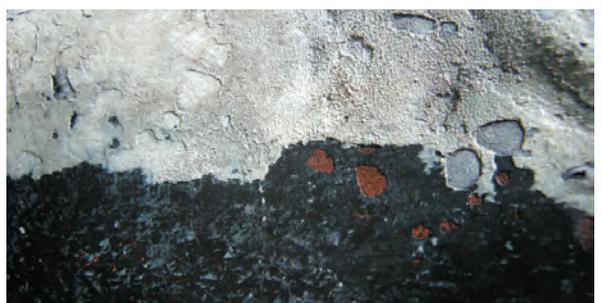
Abb. 18: Mann: Schrittweise Freilegung der Oberfläche. Unter der Kalkkruste befinden sich Ausbrüche der Patina.

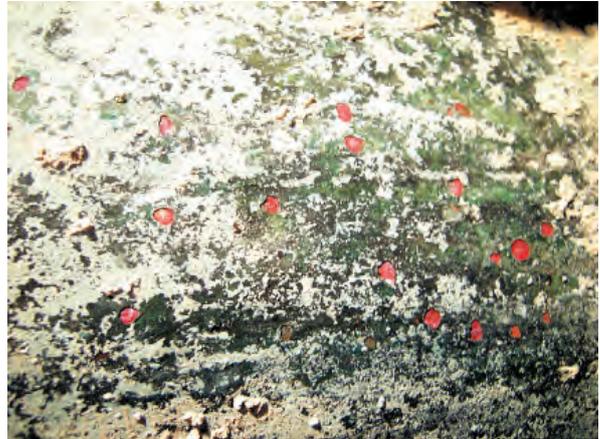
Bei der Abnahme der weißen, harten Kalkkrusten zeigten sich unterhalb der geschlossenen braunen Patina runde "Nester" mit einem roten Korrosionsprodukt. Diese Stellen zeigen sich vornehmlich in Bereichen, in denen sich die weißen Krusten sehr stark ausgebildet hatten. Die Zusammensetzung der weißen Kalkkrusten und das rote Korrosionsprodukt wurden im Labor untersucht - ebenso eine Probe des Metalls in Form von Bohrspänen, um die Zusammensetzung der Legierung zu ermitteln.

Eine Probe der unter der Patina liegenden roten Korrosion wurde untersucht, um zu ermitteln ob diese Korrosionsform durch Schadstoffeinwirkungen von Chlor, Sulfaten etc. entstanden sein könnte. Mittels Röntgenfluoreszenzanalyse (RFA) wurde festgestellt, dass es sich hierbei um Kupfer-(I)oxid, Cu_2O (Cuprit) handelt.

In der Diskussion erklärte der untersuchende Chemiker, die Cupritkristalle seien relativ groß. Dies ließe auf einen langen Bildungszeitraum schließen, was ein Hinweis darauf sei, dass kein aktiver Korrosionsprozeß, bewirkt durch Schadstoffe, stattfindet.

Abb. 19: In der Laboranalyse wurde die Zusammensetzung der "roten Nester" untersucht. Es handelt sich um Kupfer-(I)oxid, Cu_2O (Cuprit)

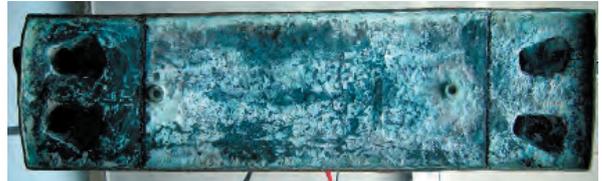
Die geschweißten Verbindungen der Einzelteile des Löwens sind intakt (siehe Abb. 23).

Abb. 23: Löwe: Blick in die Plinthe. Die Schweißverbindungen sind intakt.

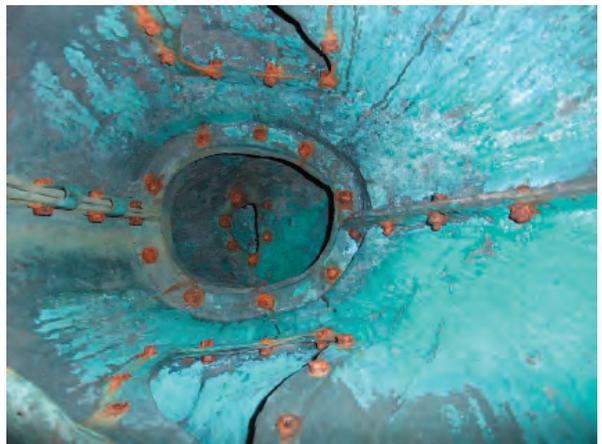
Die Figuren mit Seelöwe befanden sich dagegen kurz vor dem Auseinanderfall. Hier waren die Verbindungen nur dann intakt, wenn sie aus Bronzebolzen oder Löt-nähten bestanden. Sämtliche Eisenschrauben waren stark bis sehr stark verrostet bzw. weggerostet: Gerade bei der Figur "Mann mit Seelöwe" waren Schrauben und Muttern teilweise fast vollständig von der Korrosion aufgezehrt - ein Eisenkern war noch noch zwischen den Bronzeblechen vorhanden (siehe Abb. 24 und Abb. 25).

Abb. 24: Mann: Blick in den Rumpf und Kopf des Seelöwens. Die Schrauben sind korrodiert.

Die korrodierten Schrauben wurden gegen hochlegierte Schrauben aus Chrom-Nickel-Stahl (V4A) ausgetauscht (vgl. Abb. 26 und Abb. 27). Um ein Verrutschen der einzelnen Gussteile während der Arbeiten zu verhindern, wurden die Einzelteile währenddessen zusätzlich untereinander fixiert. Es wurde immer nur eine Verbindung nach der anderen erneuert. Die Reste der Schrauben wurden ausgebohrt oder ausgetrieben.

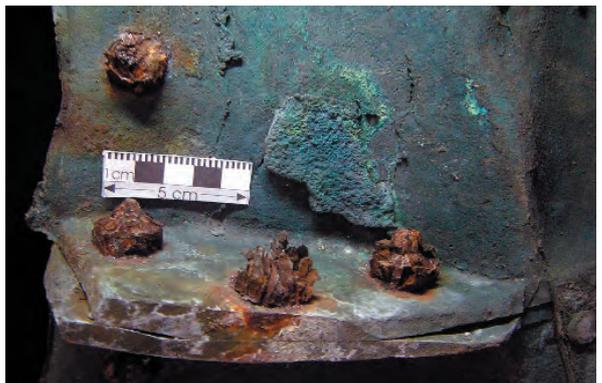
Abb. 25: Mann: Blick in die Innenkonstruktion: Schrauben sind weitgehend korrodiert.

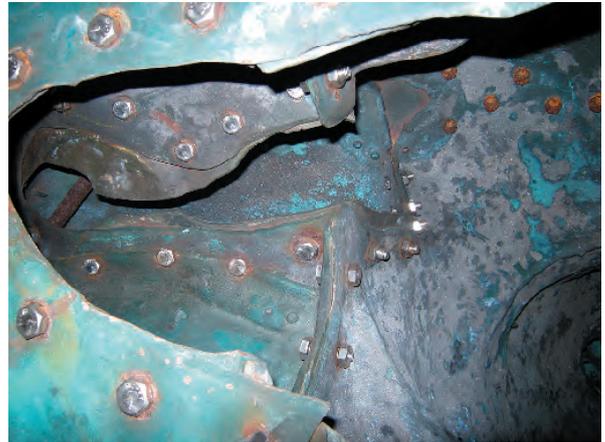
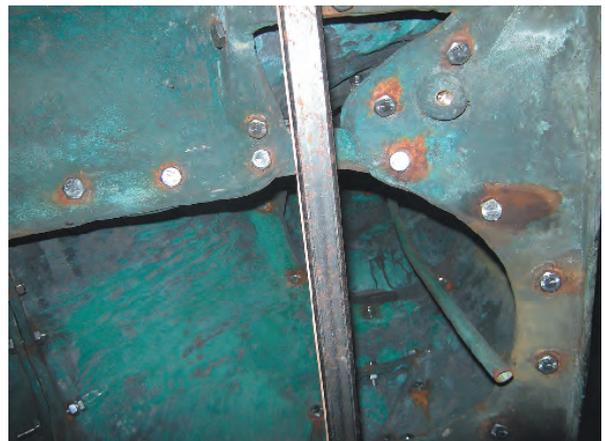
Abb. 26: Frau: Blick in die Innenkonstruktion: Die verrosteten Schrauben sind ausgetauscht worden.

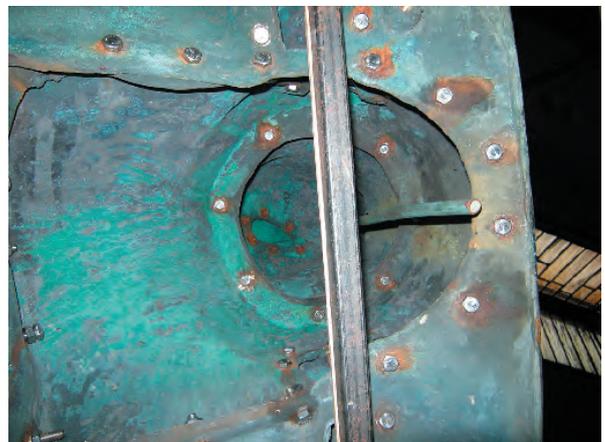
Abb. 28: Frau: Blick in die Innenkonstruktion: Die verrosteten Schrauben sind ausgetauscht worden. Die Schrauben, die zur Fixierung des Arms auf dem Kopf während des Lötens dienten wurden konserviert.

Belassen wurden die Eisenschrauben die eingebracht worden sind, um Bauteile während des Baus der Skulpturen vorübergehend miteinander zu fixieren: einerseits um Bronzeschrauben und Passungen zu setzen und andererseits um zu löten (vgl. Abb. 28).

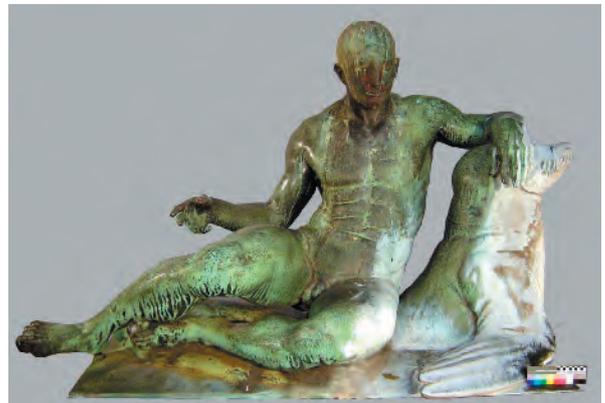
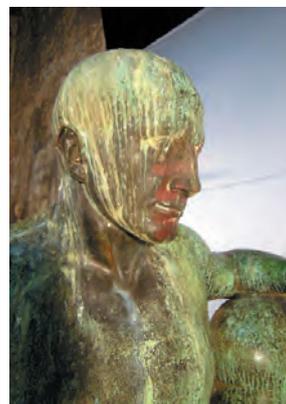
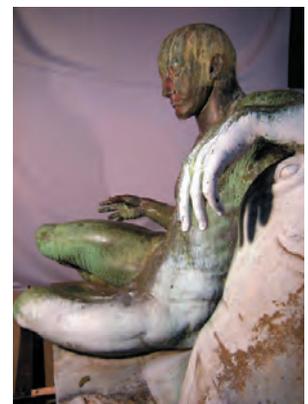
Gesicht und Füße des Mannes waren mit rotem Graffiti beschmiert. Durch die Einwirkung von Vogelexkrementen am Kopf haben sich dort gelblich-grüne Läufer gebildet, welche die Konturen und Gesichtszüge des Mannes unlesbar machten (siehe Abb. 29).

Abb. 29: Mann: Zustand vor der Restaurierung. Graffiti und Ablaufspuren von Vogelkot.

Die Ablagerungen der Vogelexkreme haben sehr aggressiv auf die Patina eingewirkt. Mit Kompressen wurde die Oberfläche chemisch neutralisiert und sichergestellt, dass kein weiterer Angriff durch Vogelkotreste besteht. Anschließend wurden die schmutzig grünlichen Läufer weitestgehend unter Wahrung der originalen Grünpatina entfernt. Die Augenpartien und Pupillen konnten freigelegt werden, so dass der Gesichtsausdruck der Figur wieder wahrnehmbar ist (siehe Abb. 33).

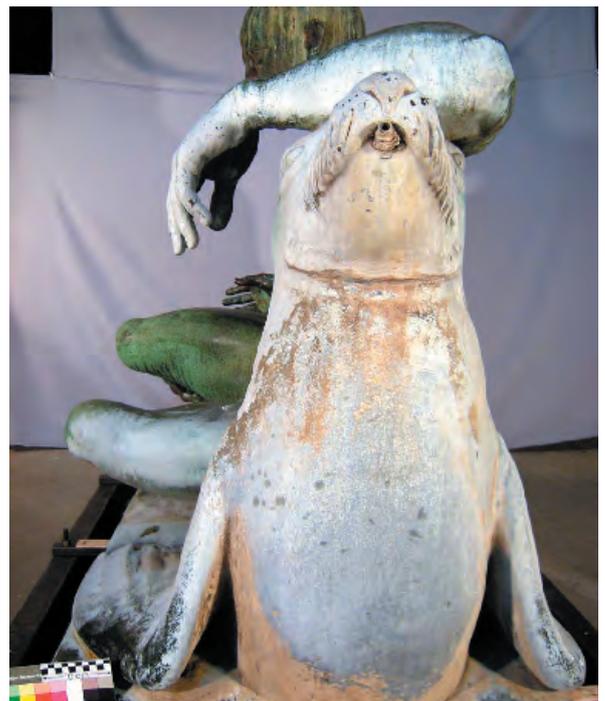
Aus dem Mund des Seelöwen wird im Brunnenbetrieb eine Wasserfontäne geleitet, die ein gegenüberliegendes Becken speist. Hierbei steht die Figur besonders im Bereich des Seelöwenbauches in direktem Kontakt mit dem Brunnenwasser. Spritzer, Wind und Sprühnebel sorgen dafür, dass auch die anliegenden Bereiche wie der seitliche Arm, die linke Lende und das linke seitliche Bein des Mannes sowie die beiden Seitenflächen des Seelöwen mit Flossen und die Hälfte der Plinthe mit Brunnenwasser in Kontakt kommen. Hier hatte sich eine geschlossene Schicht gebildet, die sich über die Jahre zu einer bis zu mehreren Millimeter starken und sehr harten Kalkkruste entwickelt hat. Auf dieser rauen Fläche konnten sich in der Folge sehr leicht Schmutzpartikel anlagern und eine weitere harte Kruste bilden (siehe Beige-Braune Bereiche auf den Kalkablagerungen Abb. 30 und Abb. 31).

Abb. 31: Mann: Zustand vor der Restaurierung. Vorderseite des Seelöwen mit Kalkkrusten und Schmutzeinlagerungen.

- Trockenreinigung
- Feuchtreinigung
- Abnahme von Graffiti-Beschmierungen.
- Abnahme von Flechten und Aerosolablagerungen auf der Grünpatina.
- Glättung und Verdichtung von schwarzen, rauen Patinabreichen.
- Abnahme der Kalkkrusten und Freilegung der darunter befindlichen Patina.
- Austausch der Eisenschrauben der Innenkonstruktion gegen hochlegierte V4A-Stahlschrauben.
- Anbringung neuer Maueranker.
- Konservierung mit einer zweifachen Beschichtung aus mikrokristallinem Wachs.

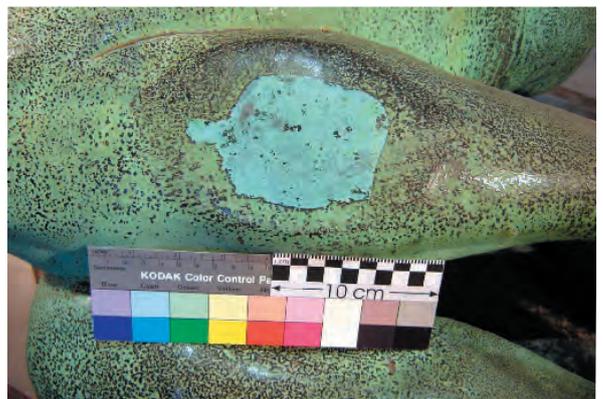
Besonders trat eine alte Reparaturstelle am linken Schienbein der Figur hervor. Eine flache Deformation des Metalls ist mittig mit einem Flicken abgedeckt. Dieser Flicker zeigt eine blau-grüne Korrosionsfarbe, welcher in starkem Kontrast zur übrigen Patina steht (siehe Abb. 37).

Abb. 37: Frau: Zustand vor der Restaurierung. Die Patinierung des Reparaturflecks auf dem linken Bein sticht aus dem Gesamtbild heraus.

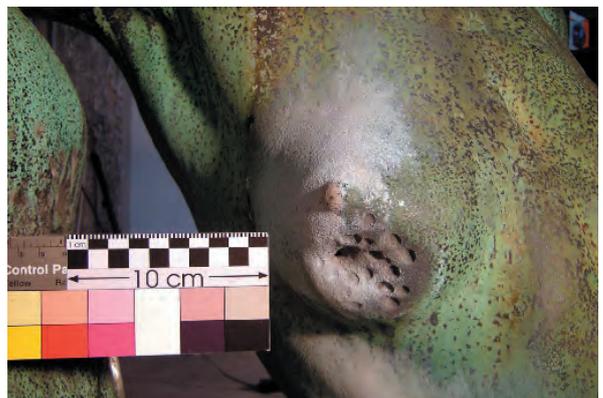
Die rechte Brust der Figur war deformiert mit mehreren tiefen Dellen und einem Durchbruch (siehe Abb. 38).

Abb. 38: Frau: Zustand vor der Restaurierung. Die rechte Brust ist mit massiver Gewalt deformiert worden.

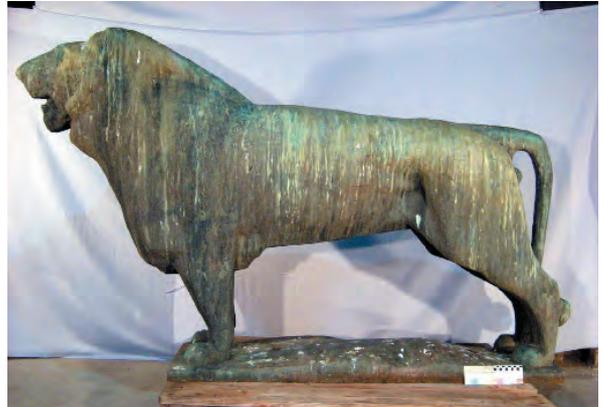
Abb. 42: Löwe: Zustand vor der Restaurierung. Graubraune Ablagerungen und Vogelkot bedecken die Oberfläche.

- Trockenreinigung.
- Feuchtreinigung.
- Abnahme der Vogeleckremente besonders im Rückenbereich und der Plinthe.
- Wässern der Figur über 22 Tage zur Reduktion von aggressiven Bestandteilen aus dem Vogelkot.
- Mechanische Reinigung der Figur nach der Wässerung.
- Applikation einer zweifachen Konservierung aus hochschmelzendem, mikrokristallinem Wachs.

Die Figur wurde intensiv gereinigt. Zur Reduzierung/ Neutralisierung der Vogelkotrückstände wurde die gesamte Figur 22 Tage lang mit destilliertem Wasser gespült. Anschließend erfolgte eine erneute Reinigung und Ausdünnung und Glättung der rauen Korrosionsprodukte (vgl. Abb. 46 - Abb. 49).

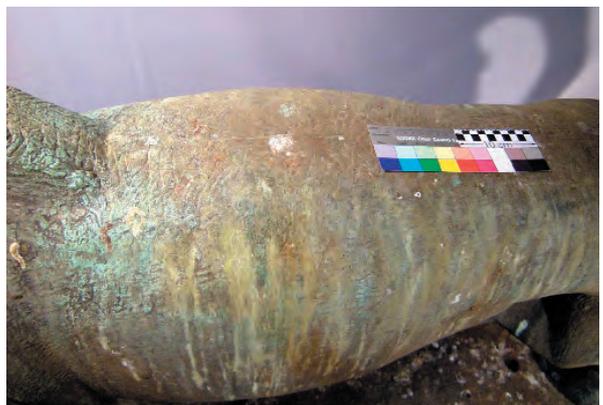
Die Oberfläche war extrem stark mit Vogelexkrementen verschmutzt. Der ständige Eintrag der Exkremente und die Einspülung durch den Regen hat sichtbare Spuren hinterlassen. Vogelkot ist chemisch aggressiv und hat hier, besonders auf dem Rücken des Löwen, die natürliche Patina stark angegriffen (siehe Abb. 45).

Abb. 45: Löwe: Zustand vor der Restaurierung. Rücken des Löwen mit stark angegriffener Patina.

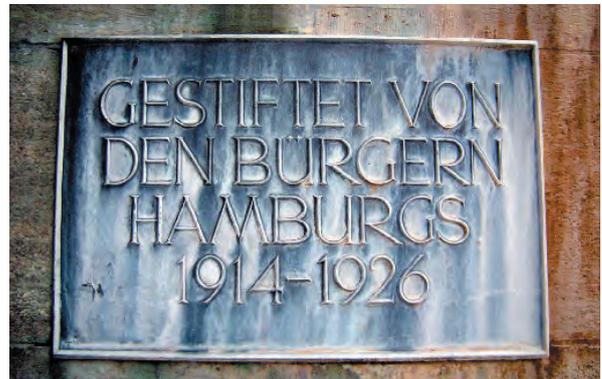
Bei beiden Tafeln lassen sich Haarrisse an jeweils zwei gegenüberliegenden Punkten erkennen.

Es konnte nicht geklärt werden, ob es sich um herstellungsbedingte Risse in der Gussstruktur handelt oder ob hier Spannungsrisse vorliegen, die evtl. durch korrodierende Maueranker verursacht werden.

Abb. 50: Stiftertafel: Zustand vor der Restaurierung. Verkrustete Oberfläche.

Es wird daher die regelmäßige Begutachtung empfohlen, um zu erkennen ob sich die Risse vergrößern. Da ein Eingriff zur Demontage immer das Risiko der Schadensvergrößerung beinhaltet.

Die Kalkkrusten auf den beiden Tafeln wurden mit dem Skalpell soweit wie möglich abgenommen und die darunterliegende Patina freigelegt. Die Stifertafel zeigt hierbei ein eher dunkles, schwarz-braunes Patinabild, während die Gedenktafel ein eher grün-schwarzes Patinabild zeigt (vgl. Abb. 53 und Abb. 54).

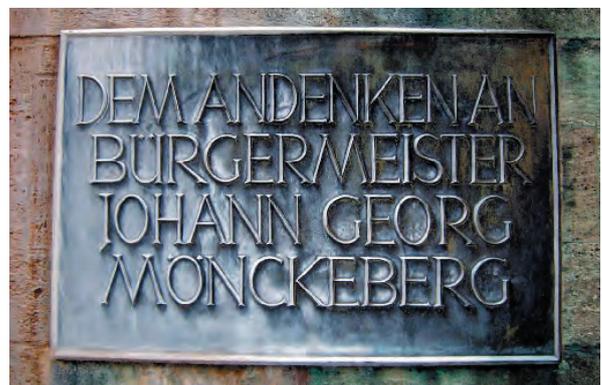
Abb. 51: Gedenktafel: Zustand vor der Restaurierung. Verkrustete Oberfläche.

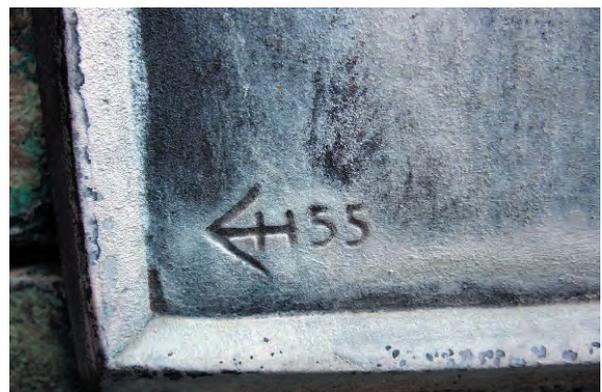
Abb. 52: Stiftertafel: Zustand vor der Restaurierung. Verkrustete Oberfläche.
