Restaurierungswerkstatt
SCHLICHTEGROLL

Restaurierungsdokumentation

Objektidentifikation	
Titel:	Holstenbrauerei Altona (Elbe)
	Ausführungen von Beton und Eisenbeton-Konstruktionen von Dücker & Cie. Betongesellschaft m.b.H. Düsseldorf
Künstler/Autor	Bauleitung Ing. Anton Landgräber, Wiesbaden
Weitere Beschriftung:	Eigentum von Z-Bau
Datierung:	1911 - 13
Material:	Leder, Goldprägung, Goldschnitt, Textil (Kapitalband, Gelenke), Papier, Pappe
Technik:	Klebegebundenes, Lederbezogenes, wattiertes Fotoalbum mit Seiten aus dicker Pappe welche mit Gewebegelenken verbunden sind.
Inhalt:	Fotografien, Bauplan
Maße:	24,5 x 32 x 5 cm

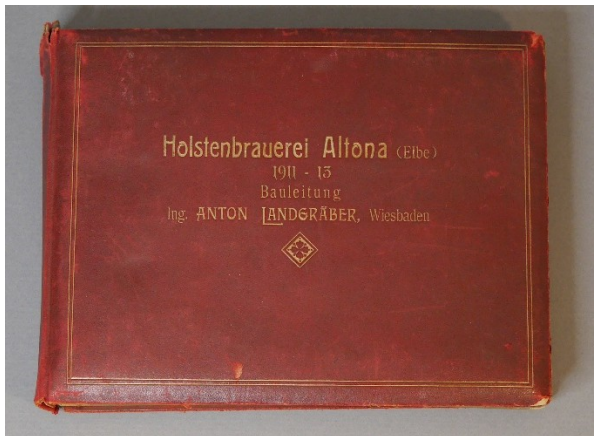
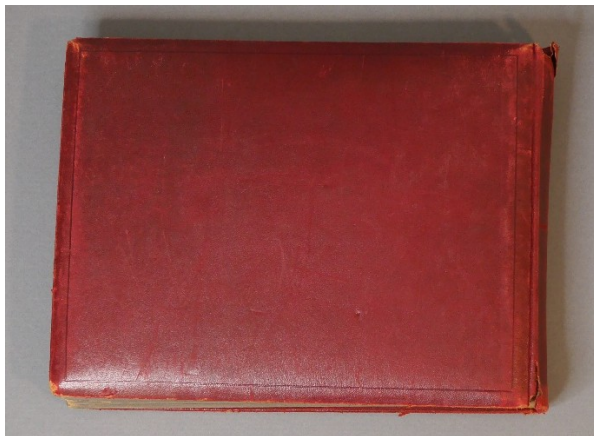
Abbildung 1: Vorzustand, Einband Vorderseite

Vorderseite und Rückseite des Einbandes im Vorzustand, deutlich sind die Schäden am Einband zuerkennen.

Abbildung 3: Vorzustand, Einband Rückseite

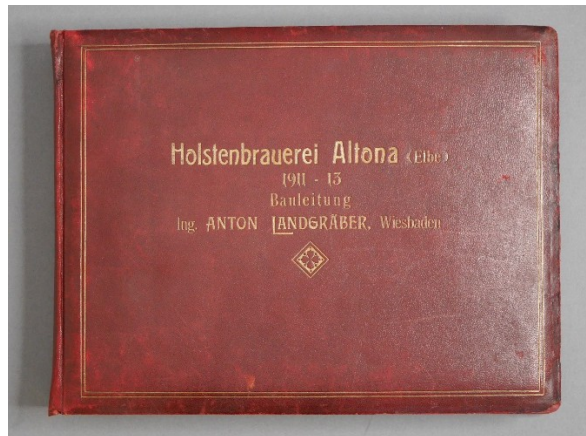
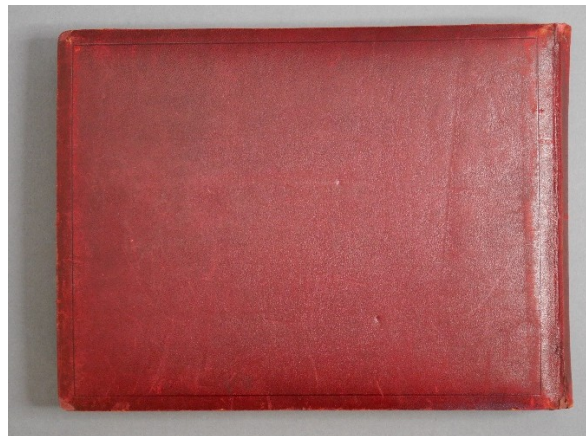
Abbildung 2: Nachzustand, Einband Vorderseite

Nach der Bearbeitung sind die Kanten und Ecken gesichert und farblich angeglichen. Kratzer und Oberflächenabrieb wurden nicht verändert.

Abbildung 4: Nachzustand, Einband Rückseite

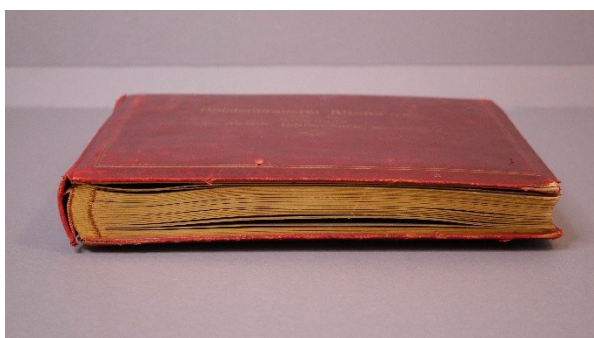
Abbildung 5: Vorzustand, Fußschnitt

Am Fußschnitt fallen neben der starken Verformungen des Buchblocks die geschädigten Ecken sowie das gelöste Kapitalband auf.

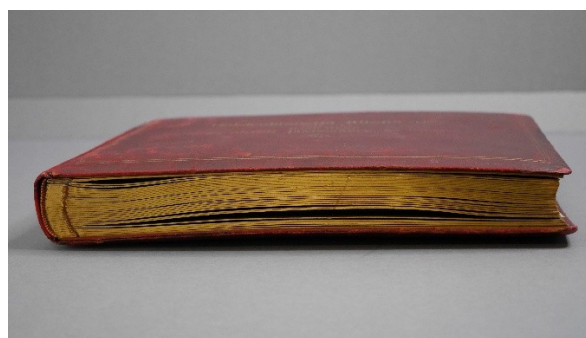
Abbildung 6: Nachzustand, Fußschnitt

Nach der Restaurierung wurden alle Schäden gesichert und ergänzt.

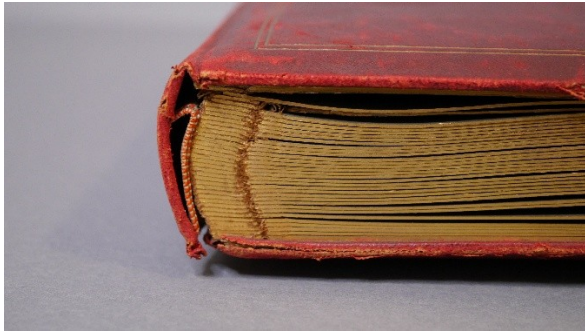
Abbildung 7: Vorzustand, Fußschnitt, Detail Kapitalband

Diese Detailaufnahme zeigt sehr gut die Schädigung des Einbandrückens sowie die gelösten Seiten des Buchblocks und das verformte Kapitalband.

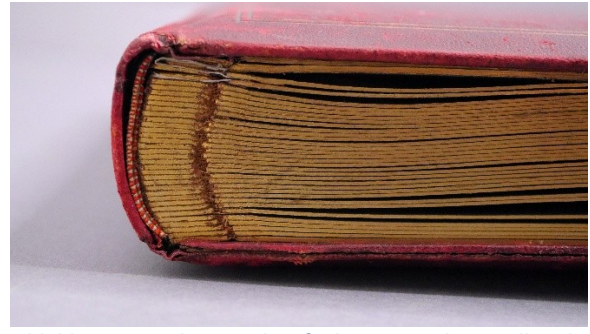
Abbildung 8: Nachzustand, Fußschnitt, Detail Kapitalband

Durch die Restaurierung konnten die beschriebenen Schäden gesichert und teilweise zurückgeformt werden. Kleine Veränderungen waren notwendig um das neue Einbandgewebe mit den Buchdeckeln zu verbinden.

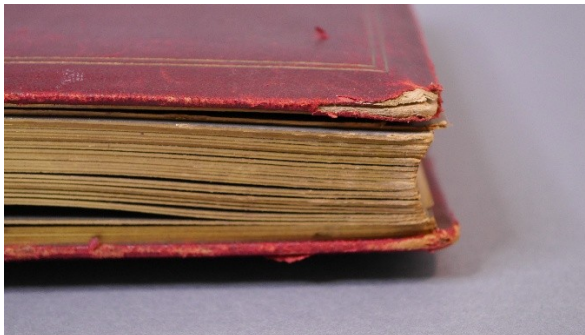
Abbildung 9: Vorzustand, Detail, Ecken

Diese Abbildung steht stellvertretend für alle Ecken des Einbandes. Diese waren alle bestoßen und lagen frei.

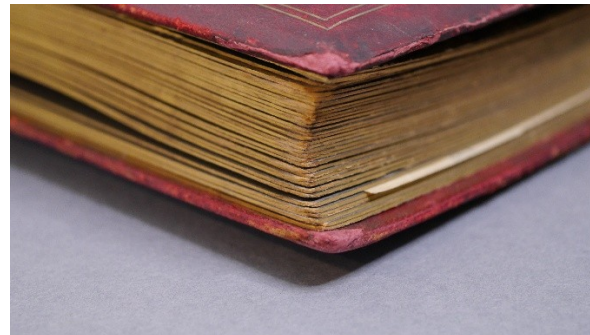
Abbildung 10: Nachzustand, Detail, Ecken

Nach der Festigung der Ecken und Kanten wurden einige Stellen mit Japanpapier verstärkt welches zusätzlich farblich angepasst wurde.

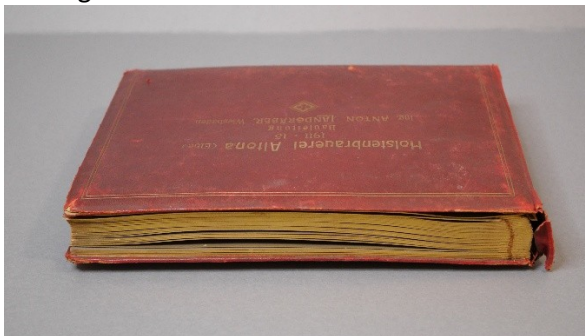
Abbildung 11: Vorzustand, Kopfschnitt

Auch am Kopf des Buches war der Einband und das Kapitalband geschädigt.

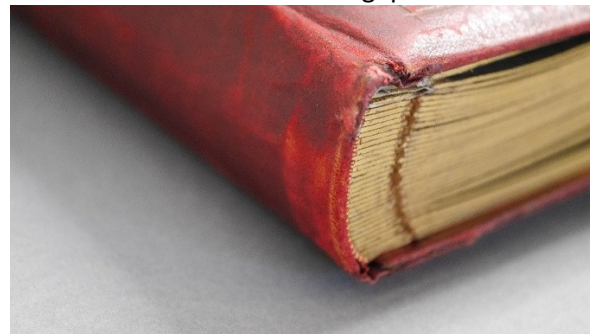
Abbildung 12: Nachzustand, Detail Kopfschnitt

Diese Detailaufnahme zeigt den zuvor stark geschädigten Einbandrücken nach der Restaurierung.

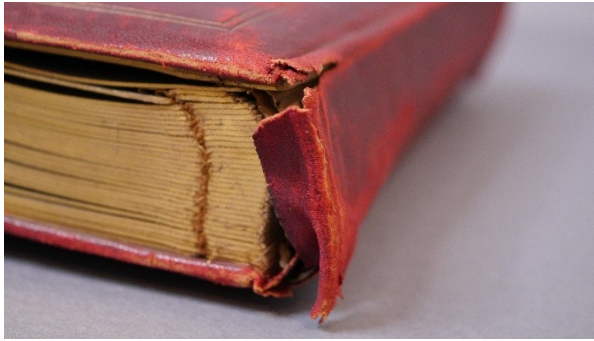
Abbildung 13: Vorzustand, Kopfschnitt, Detail Rücken

Der Einband war besonders am Kopf stark geschädigt und verformt.

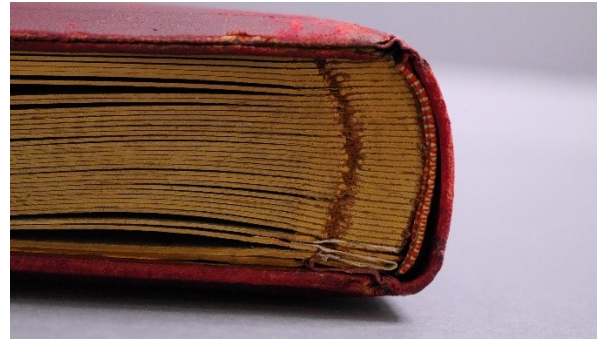
Abbildung 14: Nachzustand, Kopfschnitt, Detail Rücken und Kapitalband

Durch die Sicherungsmaßnahmen konnte der Einband gesichert werden. Das Buch hat seine ursprüngliche Form zurück.

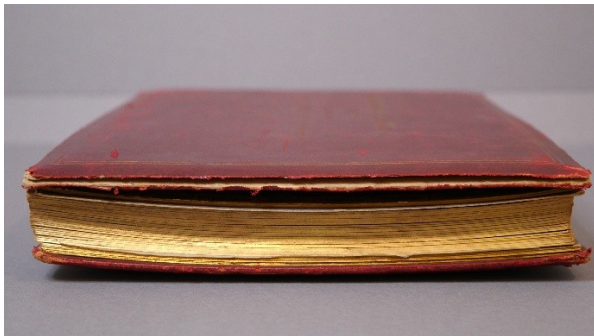
Abbildung 15: Vorzustand, Frontschnitt

Am Frontschnitt lässt sich besonders gut die Wölbung des Buchblocks erkennen sowie die vollständig aufgebrochene Kante des Vorderdeckels.

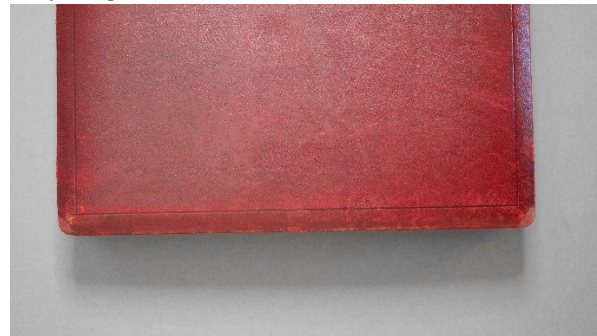
Abbildung 16: Nachzustand, Detail Ecken am Rückdeckel

Auch die Ecken und Kante am Rückdeckel wurden gesichert und ergänzt.

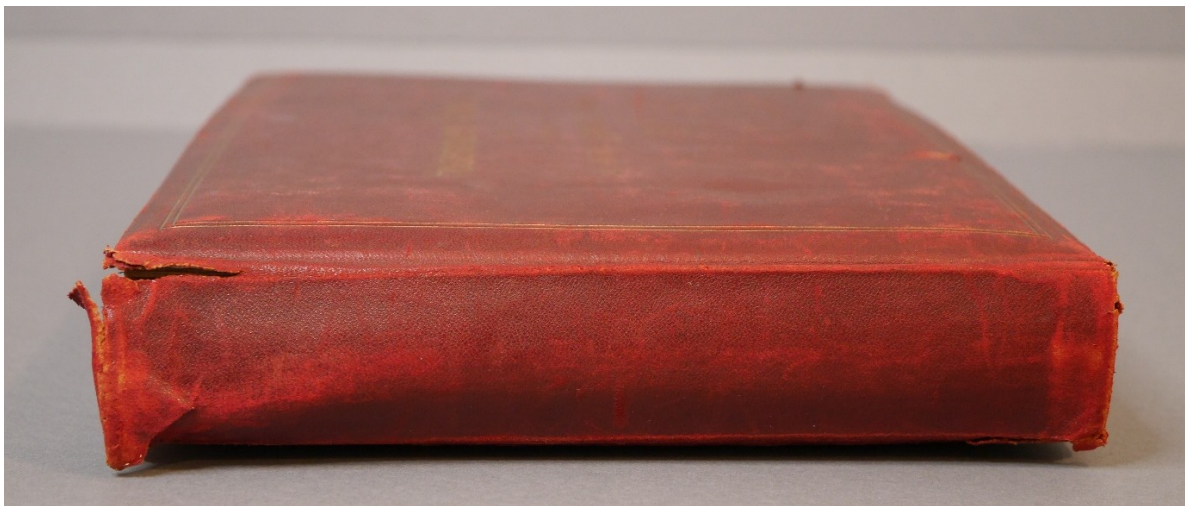
Abbildung 17: Vorzustand, Rücken

Der gesamte Einband des Buches ist stark berieben und weist Kratzer und Risse auf. Am Rücken ist dies jedoch am gefährlichsten da die hierzusehenden Risse die Funktion des Buches stark einschränken.

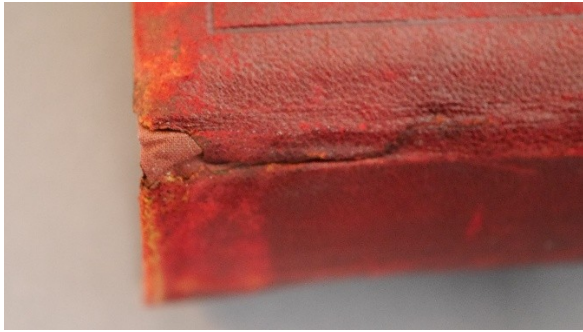
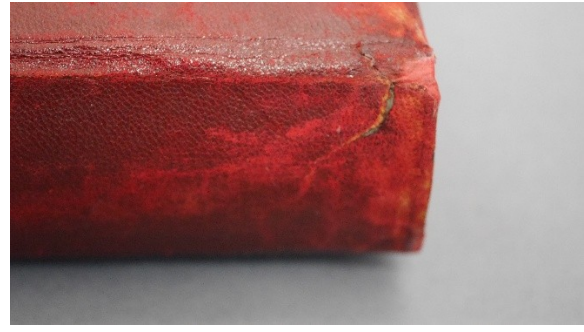
Abbildung 18: Nachzustand, Rücken, Fuß

Abbildung 19: Nachzustand, Rücken, Kopf

Detailaufnahme des gesicherten Leders am Fuß und Kopf des Buches. Die gesamte Originalsubstanz des Leders konnte erhalten werden. Nur an wenigen Stellen ist das rot eingefärbte Gewebe zu sehen.

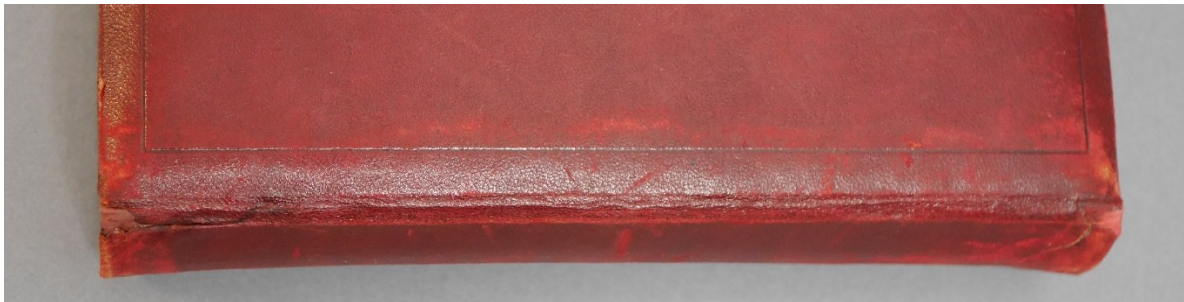
Abbildung 20: Nachzustand, Detail Falz und Rücken

Leider wurde es versäumt eine Aufnahme des Rückens im selben Winkel wie bei Abb.17 anzufertigen. Diese Abbildung zeigt jedoch gut den Falzbereich des Buches nach der Restaurierung.

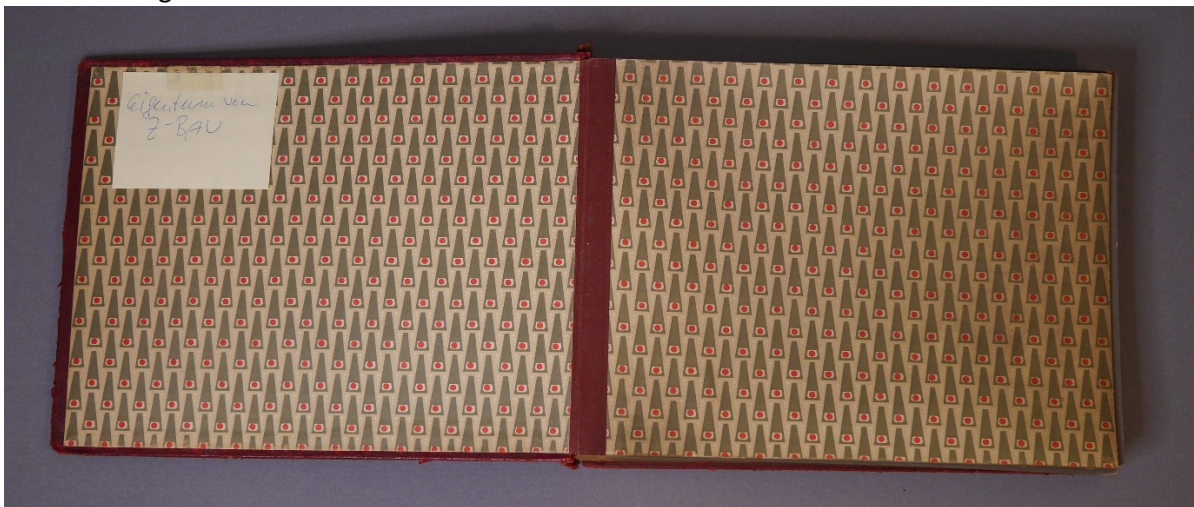
Abbildung 21: Vorzustand, Vorsatzpapier

Das Vorsatzpapier des Buches ist in einem guten Zustand. Der Notizzettel oben links konnte mechanisch entfernt werden.

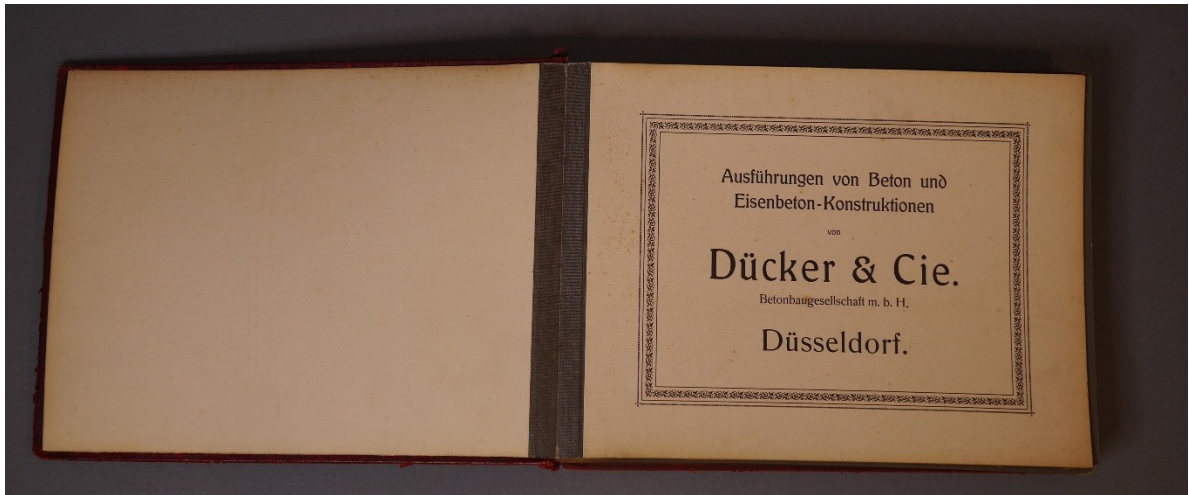
Abbildung 22: Vorzustand, Titelblatt

Das Titelblatt des Buches wurde ebenfalls gereinigt.

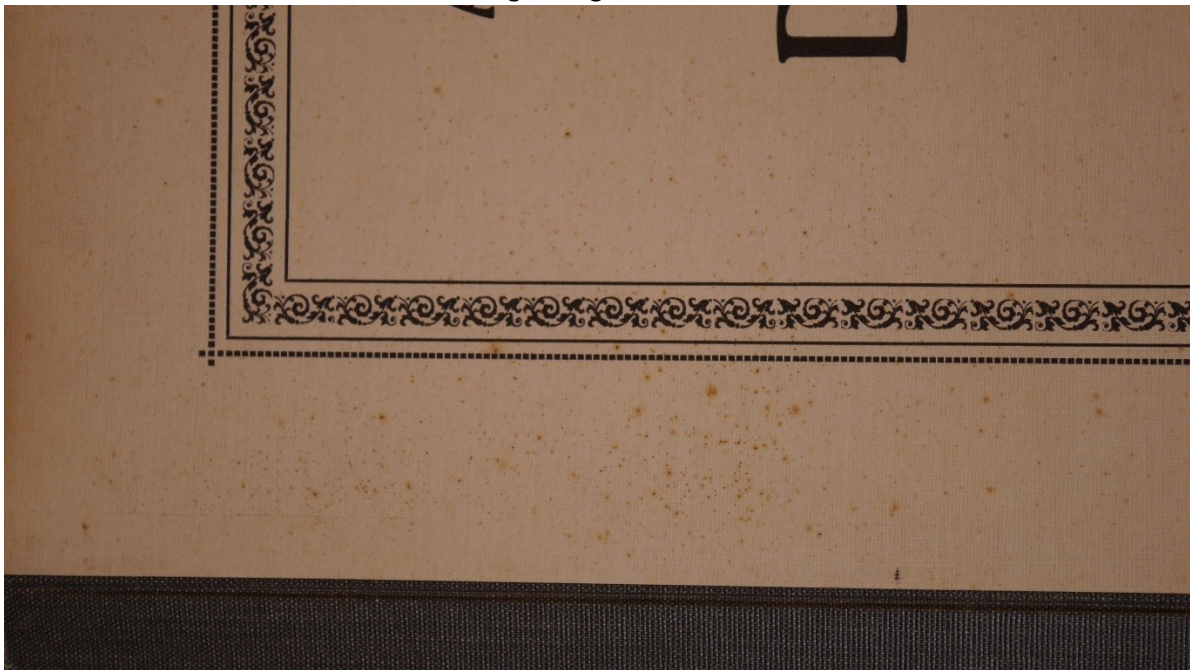
Abbildung 23: Vorzustand, Detail Stockflecken

Stockflecken können durch eine Trockenreinigung selten reduziert werden. Sie stellen jedoch keine Gefahr für den Menschen oder das Buch dar. Wichtig ist nur das Buch nicht wieder zu feucht zu lagern da es sonst möglich wäre, dass der Mikroorganismus wieder aktiv wird (Stockflecken sind die Ausscheidungen dieses Organismus).

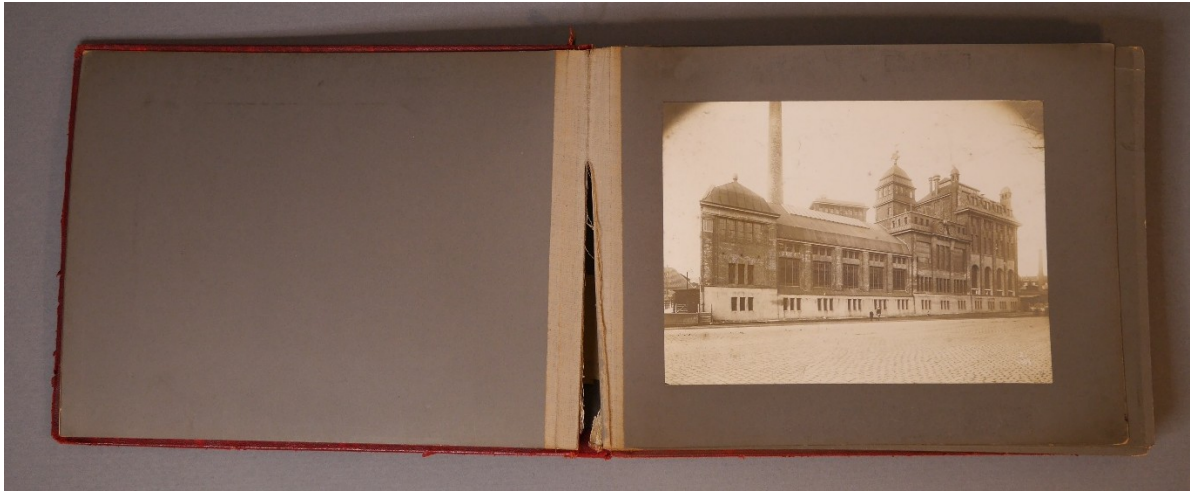
Abbildung 24: Vorzustand, fast gerissenes Gewebe

Ein Gewebegelenk war fast vollständig eingerissen.

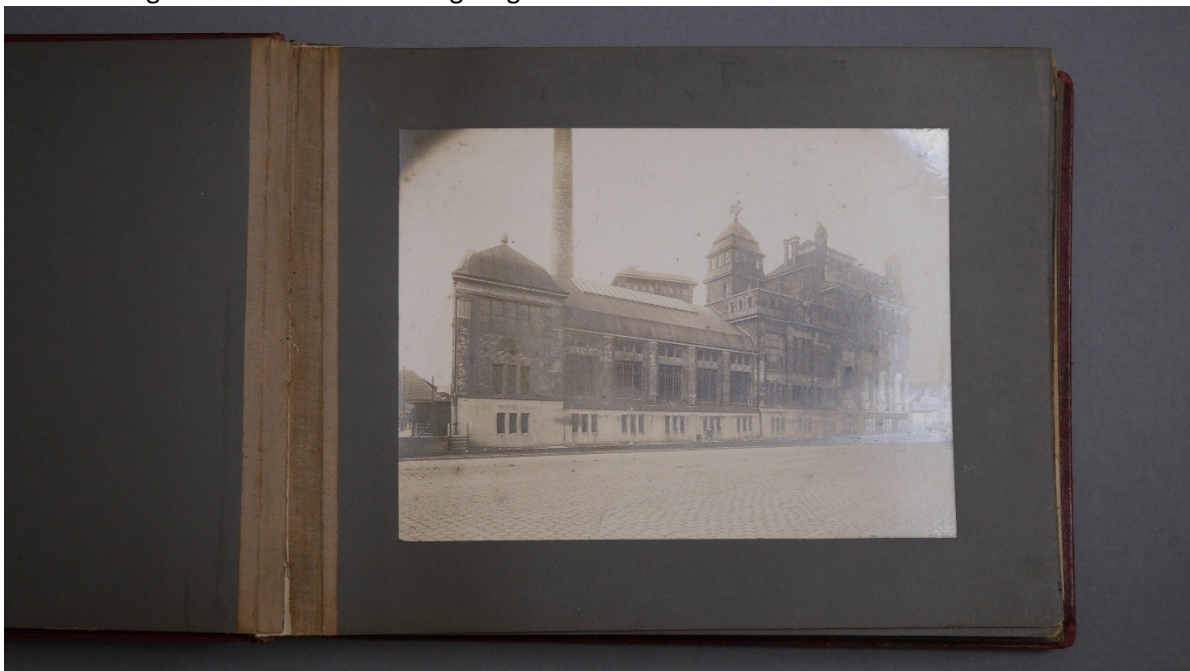
Abbildung 25: Nachzustand, Detail Gewebeergänzung

Um die Funktion des Gelenks wieder herzustellen musste ein neues Gelenk angefertigt werden. Das historische Gelenk wurde dann vollständig mit dem neuen Gewebe kaschiert.

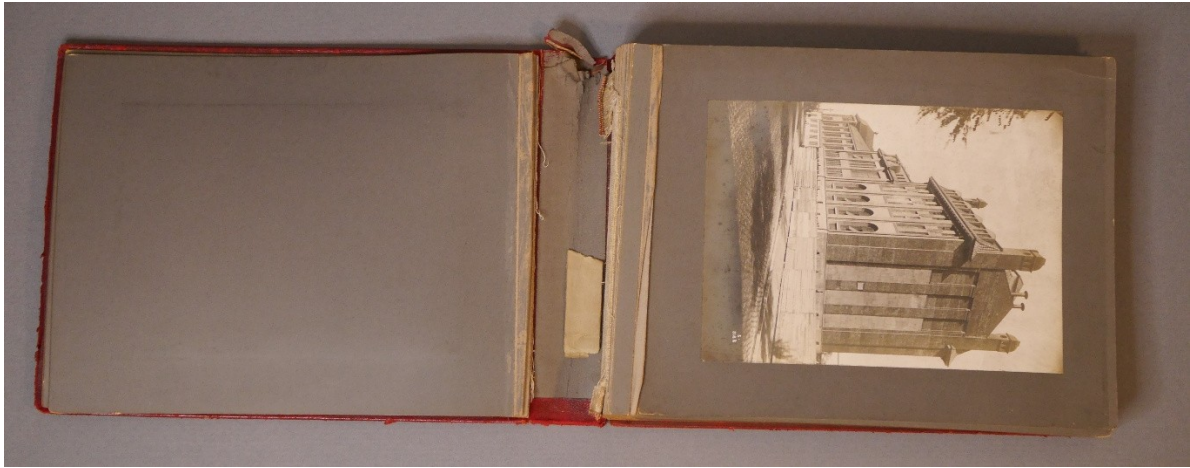
Abbildung 26: Vorzustand, gelöstes Gewebe und Blick in Einband

Auf einer weiteren Seite hatte sich das Gewebegelenk gelöst (vermutlich durch natürlichen Abbau des Klebstoffes und durch mechanische Belastung).

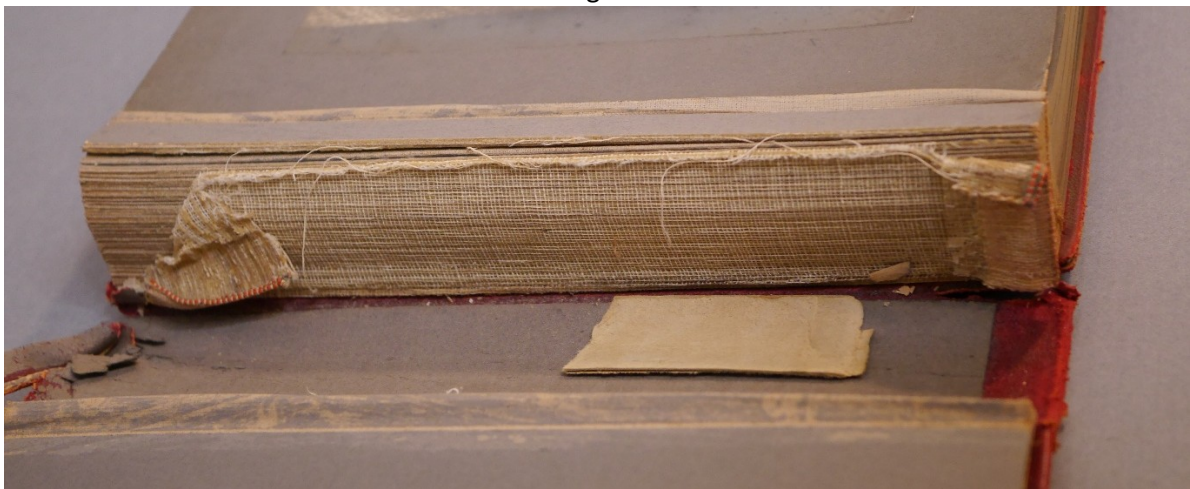
Abbildung 27: Vorzustand, Blick auf Buchrücken und Kapitalbänder

Die Kapitalbänder sowie die Gaze (dünnes Gewebe am Rücken) haben sich ebenfalls teilweise gelöst.

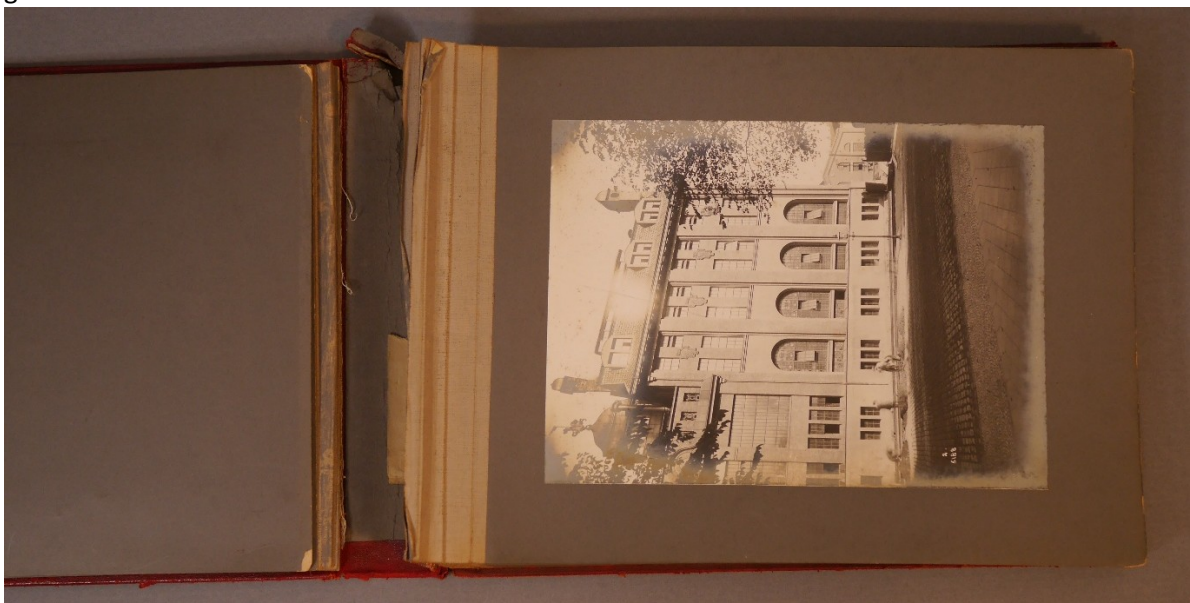
Abbildung 28: Vorzustand, gelöste Gewebeverbindung

Eine weitere gelöste Gewebegelenkverbindung.

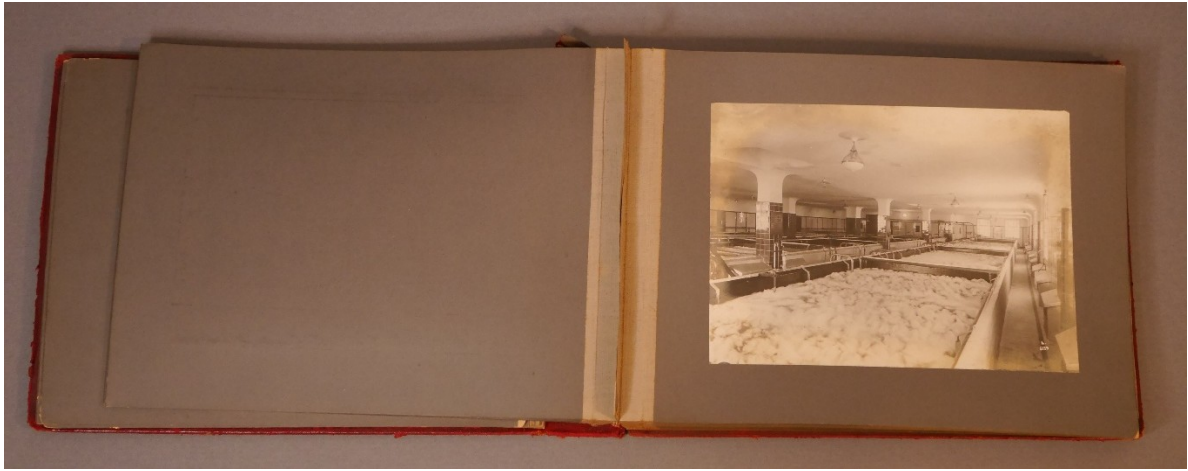
Abbildung 29: Vorzustand, fehlende Seite

Eine Seite des Buchblocks scheint verloren gegangen zu sein. Dies hat jedoch keinen Einfluss auf die Funktion des Buches.

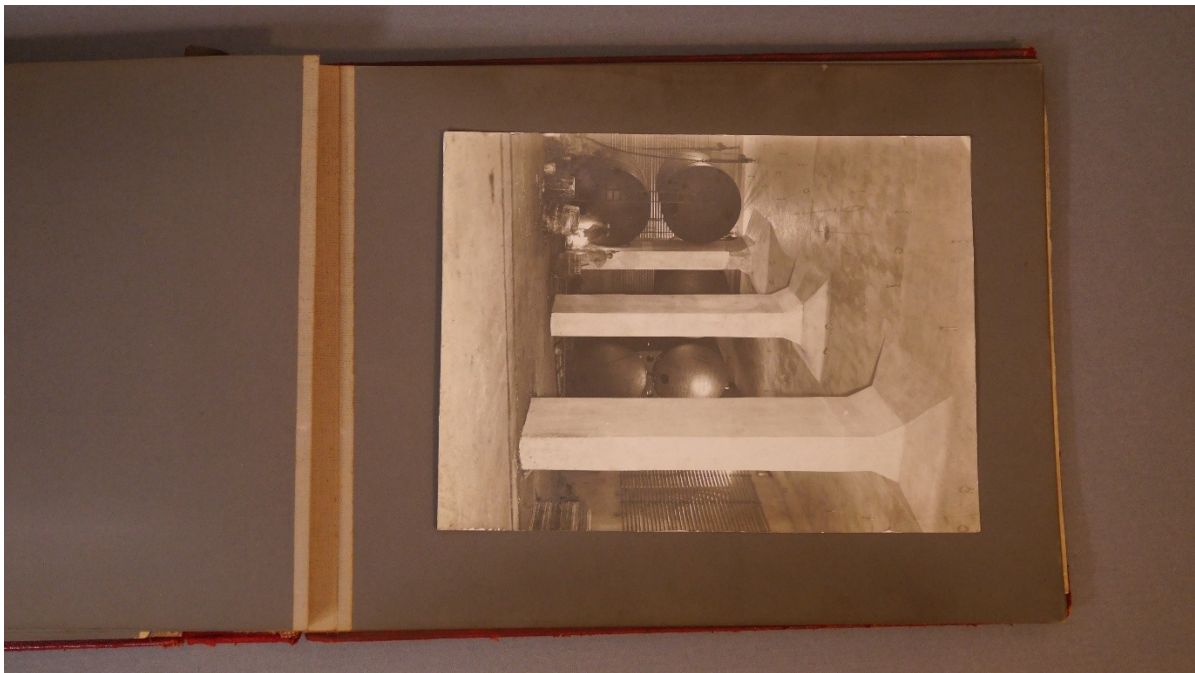
Abbildung 30: Vorzustand, lose eingelegtes Foto

Eine Fotografie lag lose bei. Sie wurde mit Fälzchen aus Japanpapier montiert um einen Verlust zu verhindern. Die Montage erlaubt nun einen Blick auf die Rückseite der Fotografie.

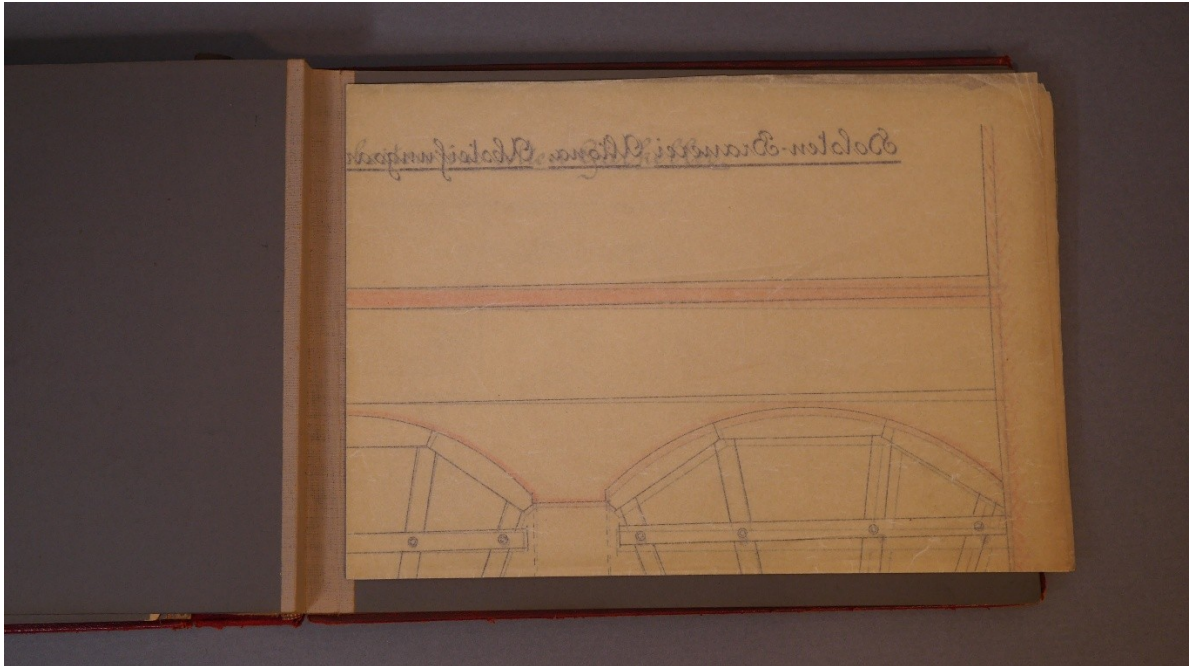
Abbildung 31: Vorzustand, lose eingelegter Bauplan

Ein Bauplan auf Transparentpapier war im hintern Teil des Buches lose eingelegt. Er wurde nur Trockengereinigt. Da nicht klar war ob er absichtlich an dieser Stelle des Buches liegt wurde er nicht geblättert. Sollte er präsentiert werden müsste er zuvor geblättert werden.

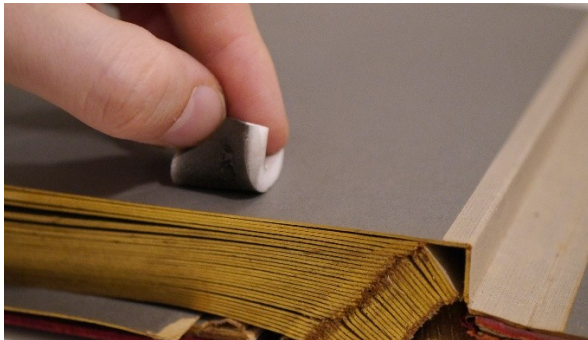
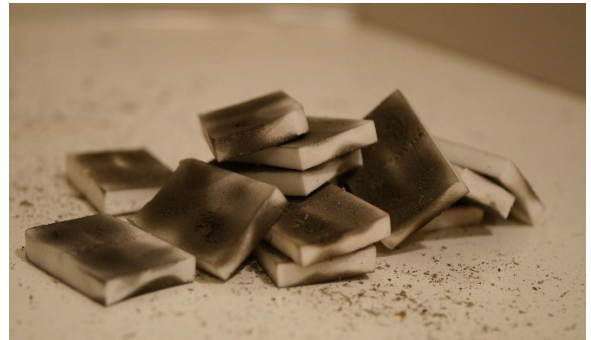
Abbildung 32: Arbeitsfoto, Trockenreinigung mit PU-Schwamm

Abbildung 33: Arbeitsfoto, verschmutzte PU-Schwämme

Die Reinigung mit PU-Schwämmen verändert die Oberfläche nicht, nimmt jedoch deutlich Verschmutzungen ab.

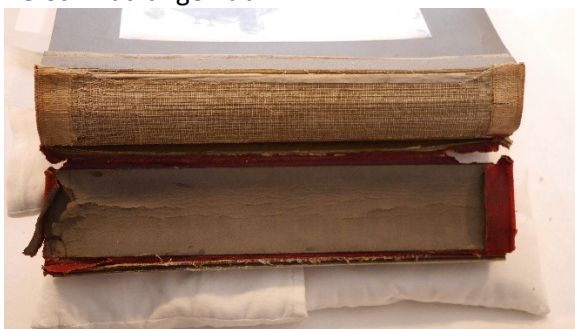
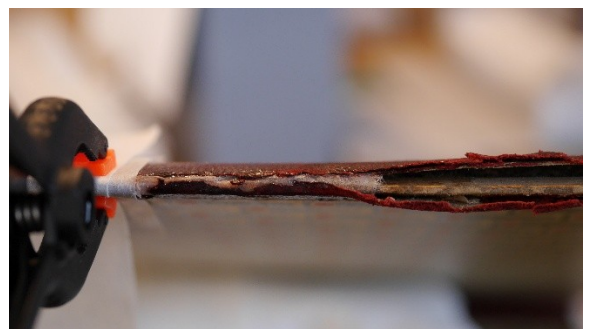
Abbildung 34: Arbeitsfoto, Sicherung des Buchrückens

Abbildung 35: Arbeitsfoto, Detail, Sicherung der Kanten und Ecken

Der Rücken wurde mit Tylose abgleimt um die Gaze und die Kapitalbänder wieder zubeftigen.

Die geschädigten Kanten wurden bei größeren Fehlstellen mit Japanpapier ergänzt und bei geringeren Schäden nur mit Tylose wieder verklebt.

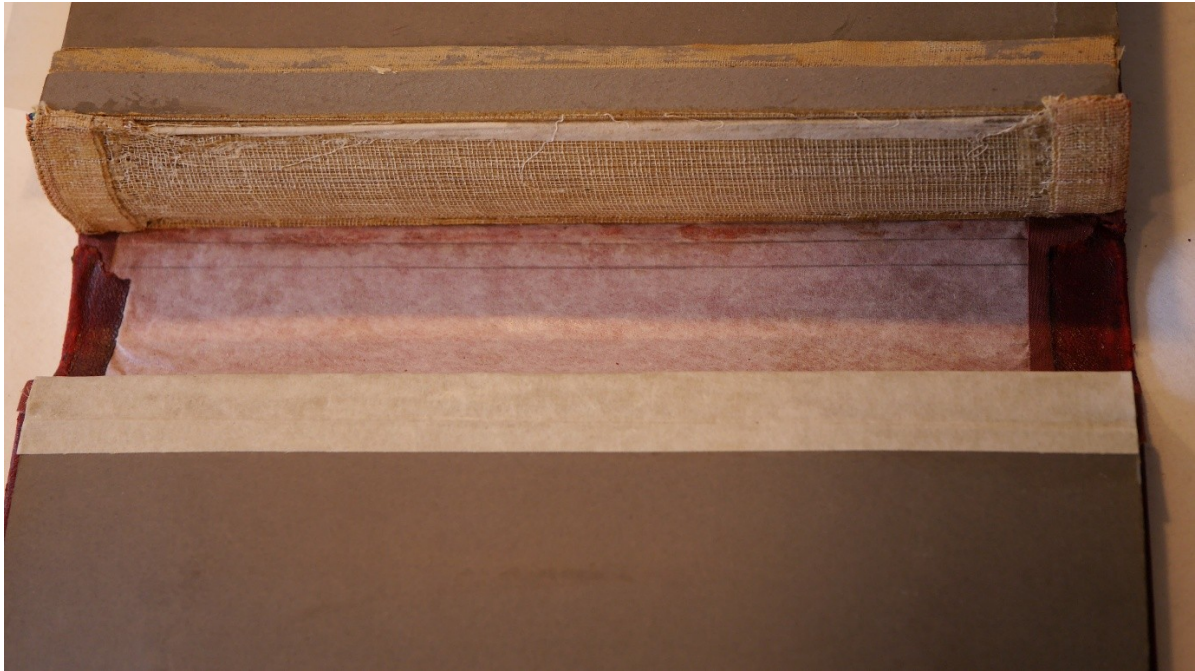
Abbildung 36: Arbeitsfoto, Stabilisierung des Einbandrückens

Dieses Bild zeigt den gesicherten und verstärkten Einband mit dem darauf geklebten roten Baumwollgewebe und dem verstärkten Gewebegelenk kurz vor dem Verschließen des Rückens.
