# Dokumentation zu Restaurierungsarbeiten an zwei Grenzsteinen am Mittelweg in Hamburg

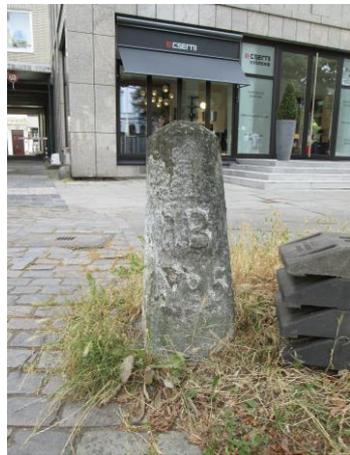
Vorzustand Grenzstein Ost

Beide Steine zeigten vor Beginn der Arbeiten Reste mindestens eines früheren weißen Anstrichs. Sie standen schief und waren durch die halb abgewitterte Farbe sowie Algen- und Flechtenbewuchs und Verschmutzungen durch Staub und Ruß unansehnlich.

Die Steinsubstanz erschien augenscheinlich intakt, partiell waren kleinere Fehlstellen durch Gewaltwirkung erkennbar, die die Ablesbarkeit der Objektaussage jedoch nicht einschränkten. Der Anstrich war aber in so schlechtem Zustand, dass die Steine, wenn überhaupt, negativ ins Auge fielen.

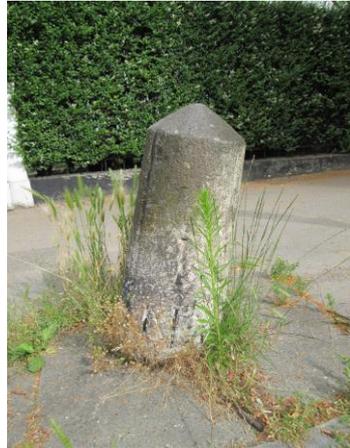
Vorzustand Grenzstein West

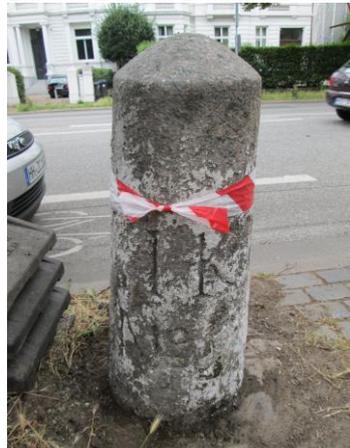
Ergebnis der Reinigung mit Beize

Es erfolgte ein flächiger Auftrag von Abbeizer, um die aufliegenden Farbschichten anzuweichen und dann möglichst einfach abnehmen zu können. Aufgrund des warmen Wetters und der direkten Sonneneinstrahlung verdunstete das Lösemittel aus dem Abbeizer aber so schnell, dass ein Freilegen der Oberflächen auf diesem Weg nicht möglich war. Nach drei Vorgängen zeigte sich, dass lediglich äußerst dicke Farbschichtenpakete angelöst und mit dem Spachtel heruntergeschoben werden konnten.

Weder eine Probereinigung mit dem Heißluftfön noch mit verschiedenen anderen Lösemitteln führte zu dem gewünschten Ergebnis. So wurde beschlossen, die dicken Farbschichtenpakete mittels Sandstrahl zu entfernen. Die Abreinigung erfolgte im Niederdruckbereich mit einem Strahlgut der Körnung 0,0001 mm.

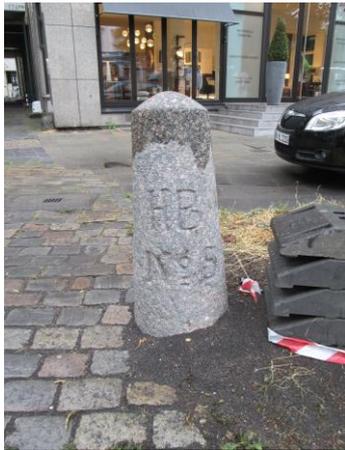
Nach der Reinigung Ost

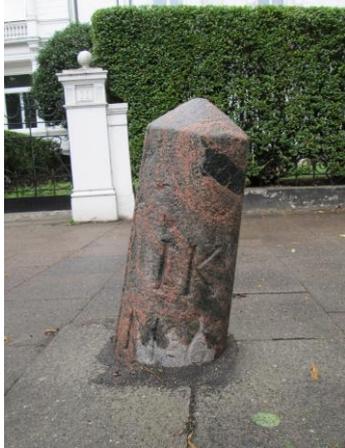
Nach der Reinigung West

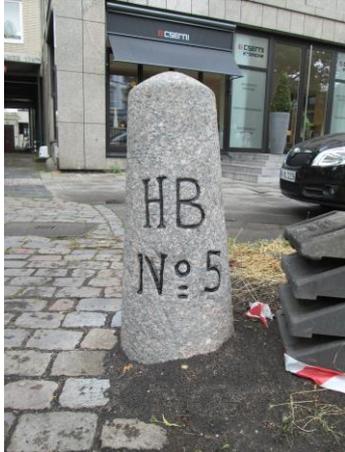
Fassen der Buchstaben

Für die Neufassung der Schriftfelder wurden zwei Proben in unterschiedlichen Grau- Schwarztonungen an dem Grenzstein auf der Alsterseite angelegt. Nach optischer Bewertung durch den Auftraggeber und die zuständige Denkmalschutzbehörde wurde der dunklere Anstrich umgesetzt. Die Erneuerung der Fassung erfolgte mit lichtechten Acrylfarben von Schmincke.

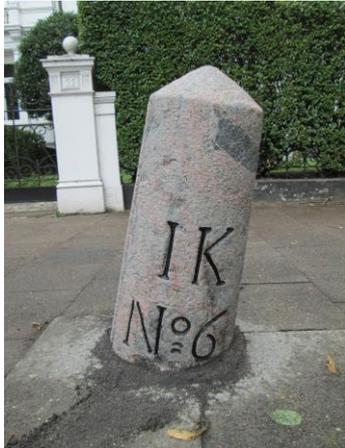
Endzustand

Nach der Reinigung treten die beiden Grenzsteine auf den beiden Seiten des Mittelwegs wieder deutlich aus dem Straßenbild hervor. Die Steinsubstanz ist intakt, die Färbung des Steins fällt ins Auge. Mit der Fassung der Inschriften wird jedem Passanten die Bedeutung dieser Denkmäler als Teil der Hamburger Stadtgeschichte wieder bewusst. Die Resonanz auf diese restauratorische Maßnahme war und ist durchweg positiv.
