# Tanzterrassen

**TANZTERRASSEN**  
UMBAU  
2023  
ORDNUNG  
BESSERE EINGLIEDERUNG DES NACHTRÄGLICHEN  
ANBAUS  
BEZUG INNEN + AUSSEN DURCH BODENTIEFE  
VERGLASUNG

ENTWURF

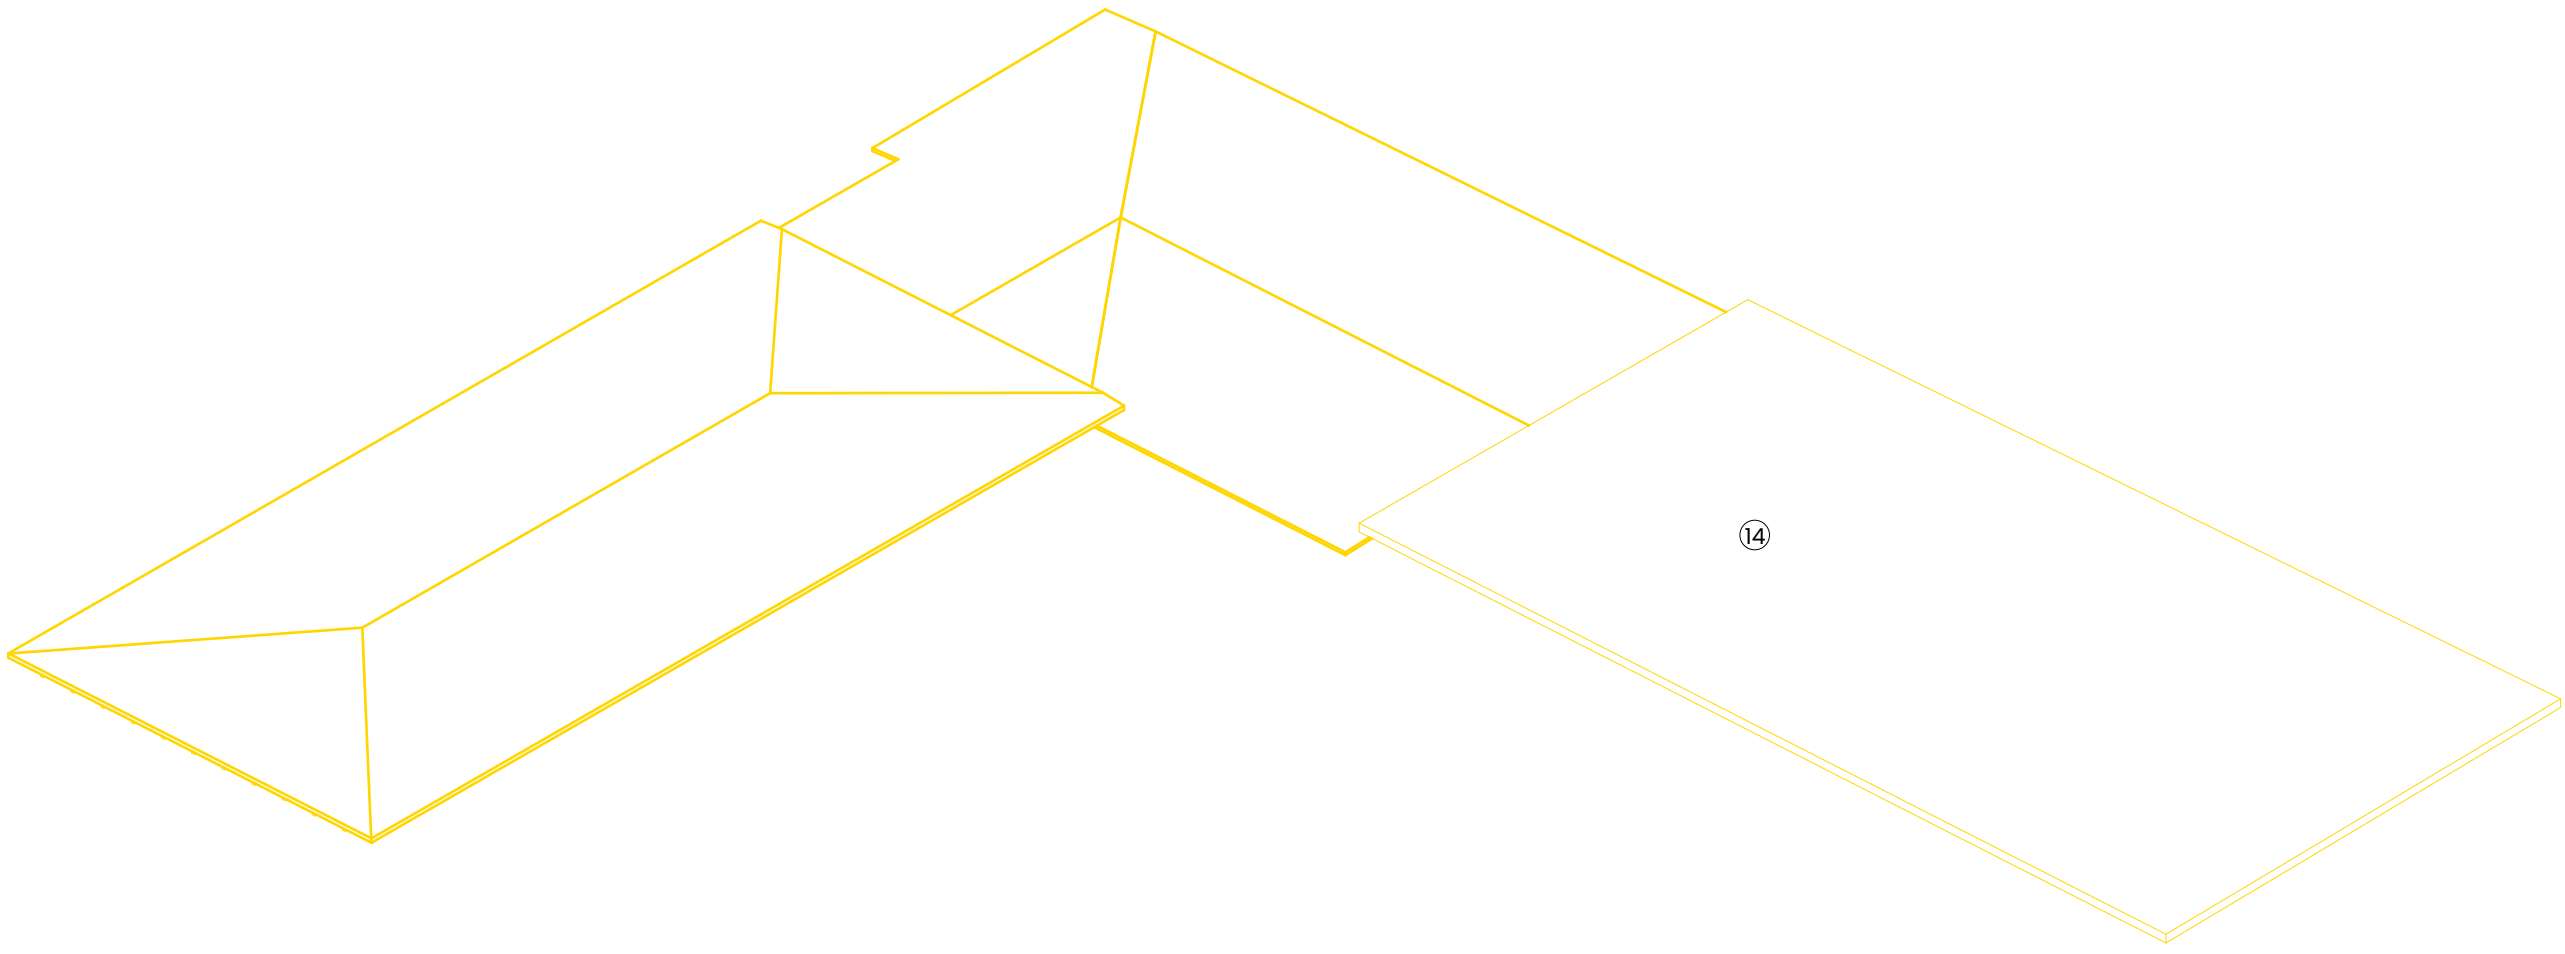
DACH

**14 DACHLANDSCHAFT**  
ABRISS DER BESTANDSDÄCHER, BESTEHEND AUS ZWEI  
WALMDÄCHERN UND EINEM FLACHDACH  
- EINHEIT UND HOMOGENITÄT

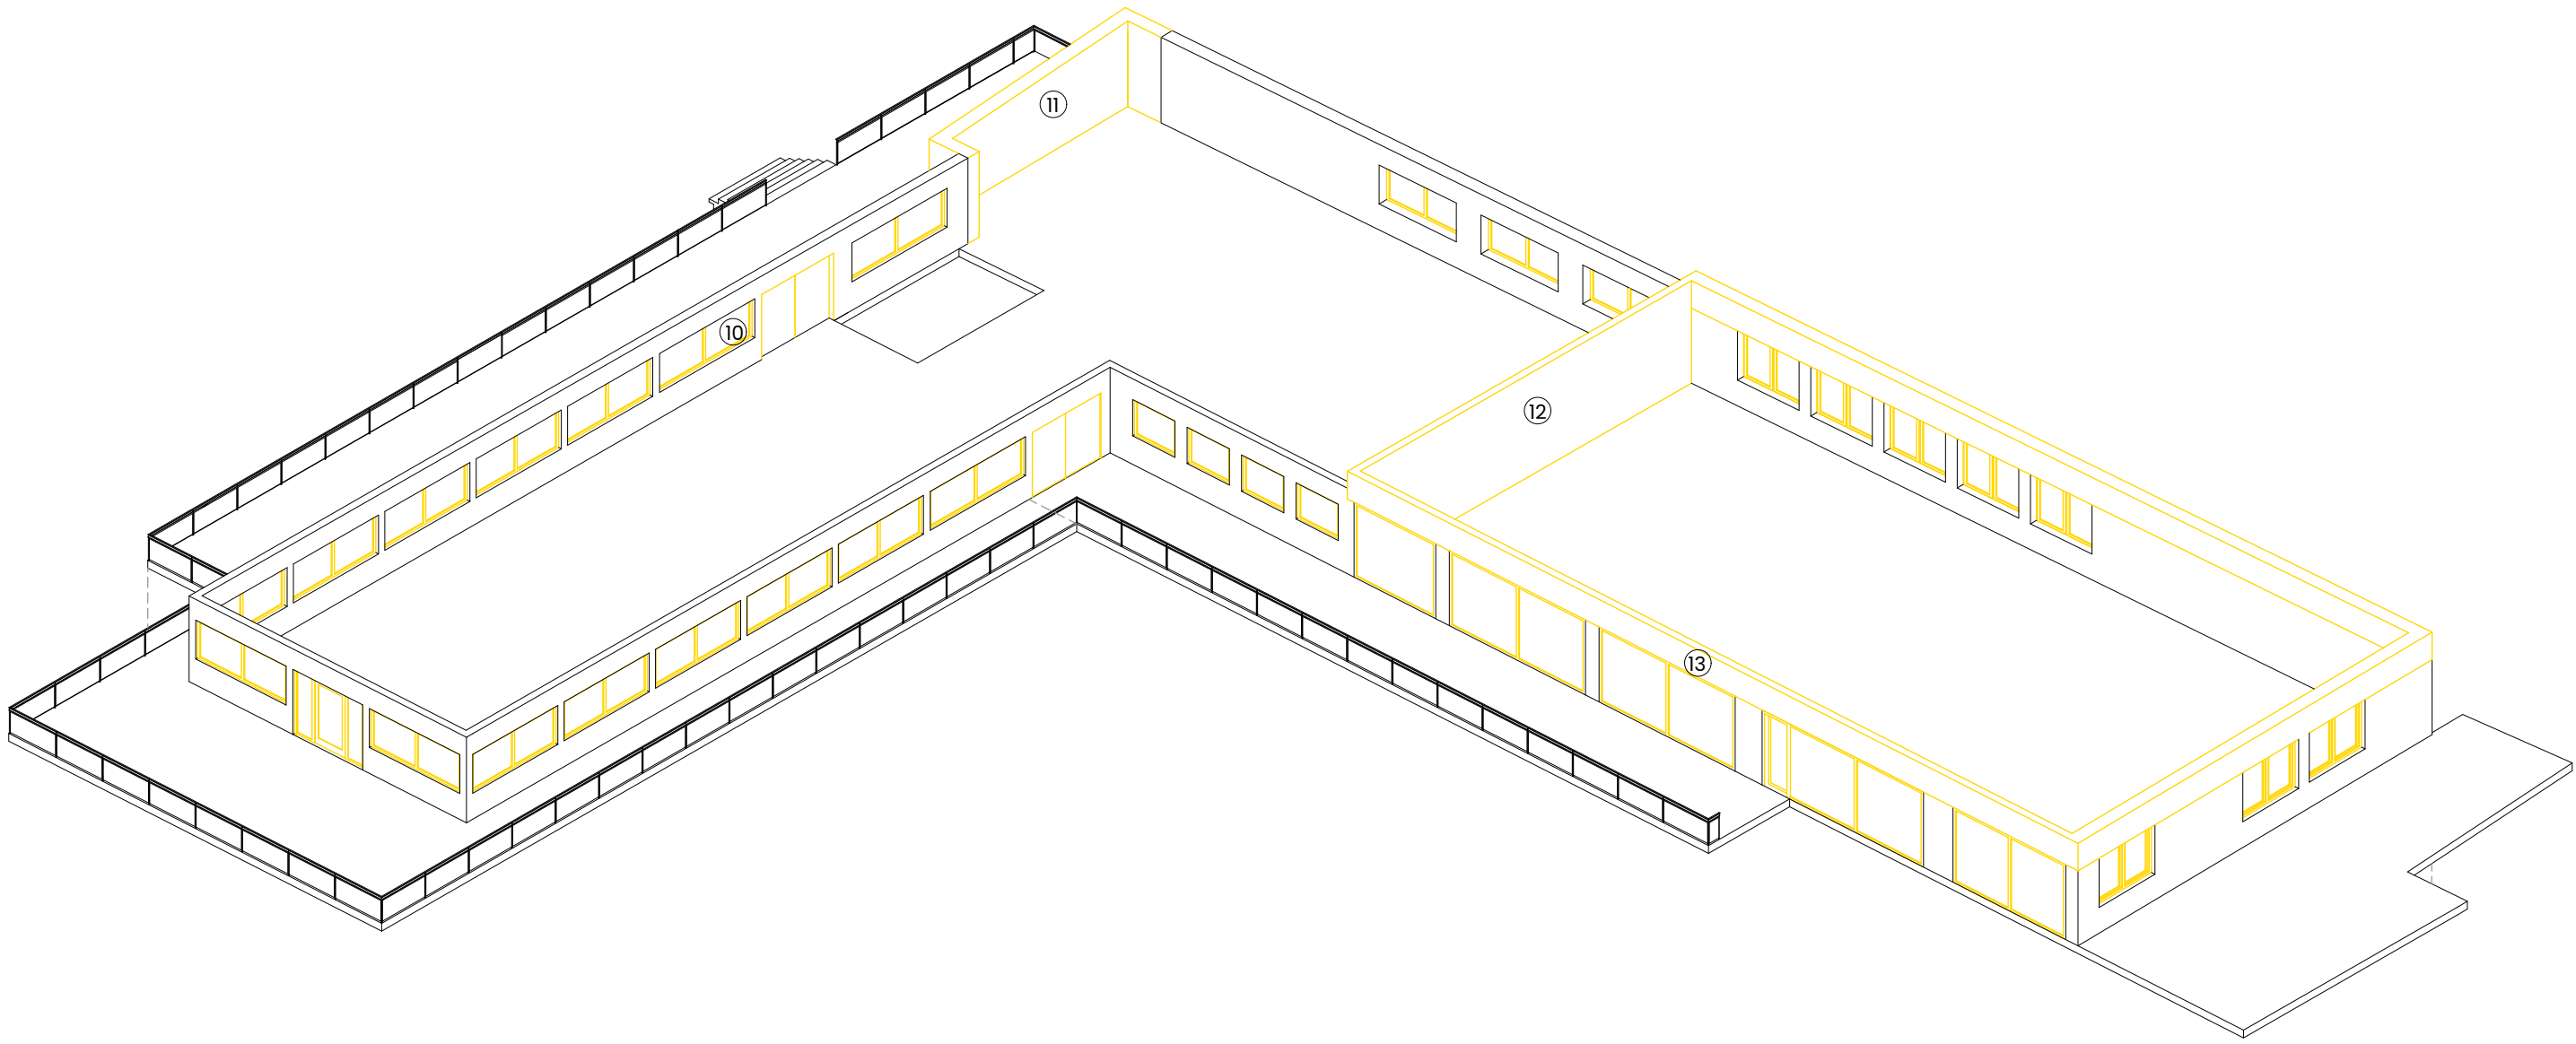
I. OBERGESCHOSS

**13 STURZHOHE**  
MINIMIERUNG DER STURZHOHE DURCH ABBRUCH DER OBEREN  
WAND  
- EINHEITLICHE STURZHOHE IM GESAMTEN OBERGESCHOSS UND  
EINHEITLICHES DACH

**12 BRANDWAND**  
ABBRUCH DER BESTEHENDEN BRANDWAND  
- NOTWENDIGKEIT DURCH EINE NUTZUNGSEINHEIT ENTFÄLLT

**11 WANDSTÜCK**  
ABBRUCH DES WANDSTÜCKS MIT VERSPRUNG  
- GERADE FLUCHTEN DER WÄNDE ERZEUGEN, EINHEITLICHES  
DACH

**10 FENSTER UND TERRASSENTÜREN**  
ABBRUCH DER BESTEHENDEN HOLZ- UND KUNSTOFFFENSTER  
- EINSCHIEBENVERGLASUNG UND MANGELHAFT  
WÄRMEDÄMMUNG

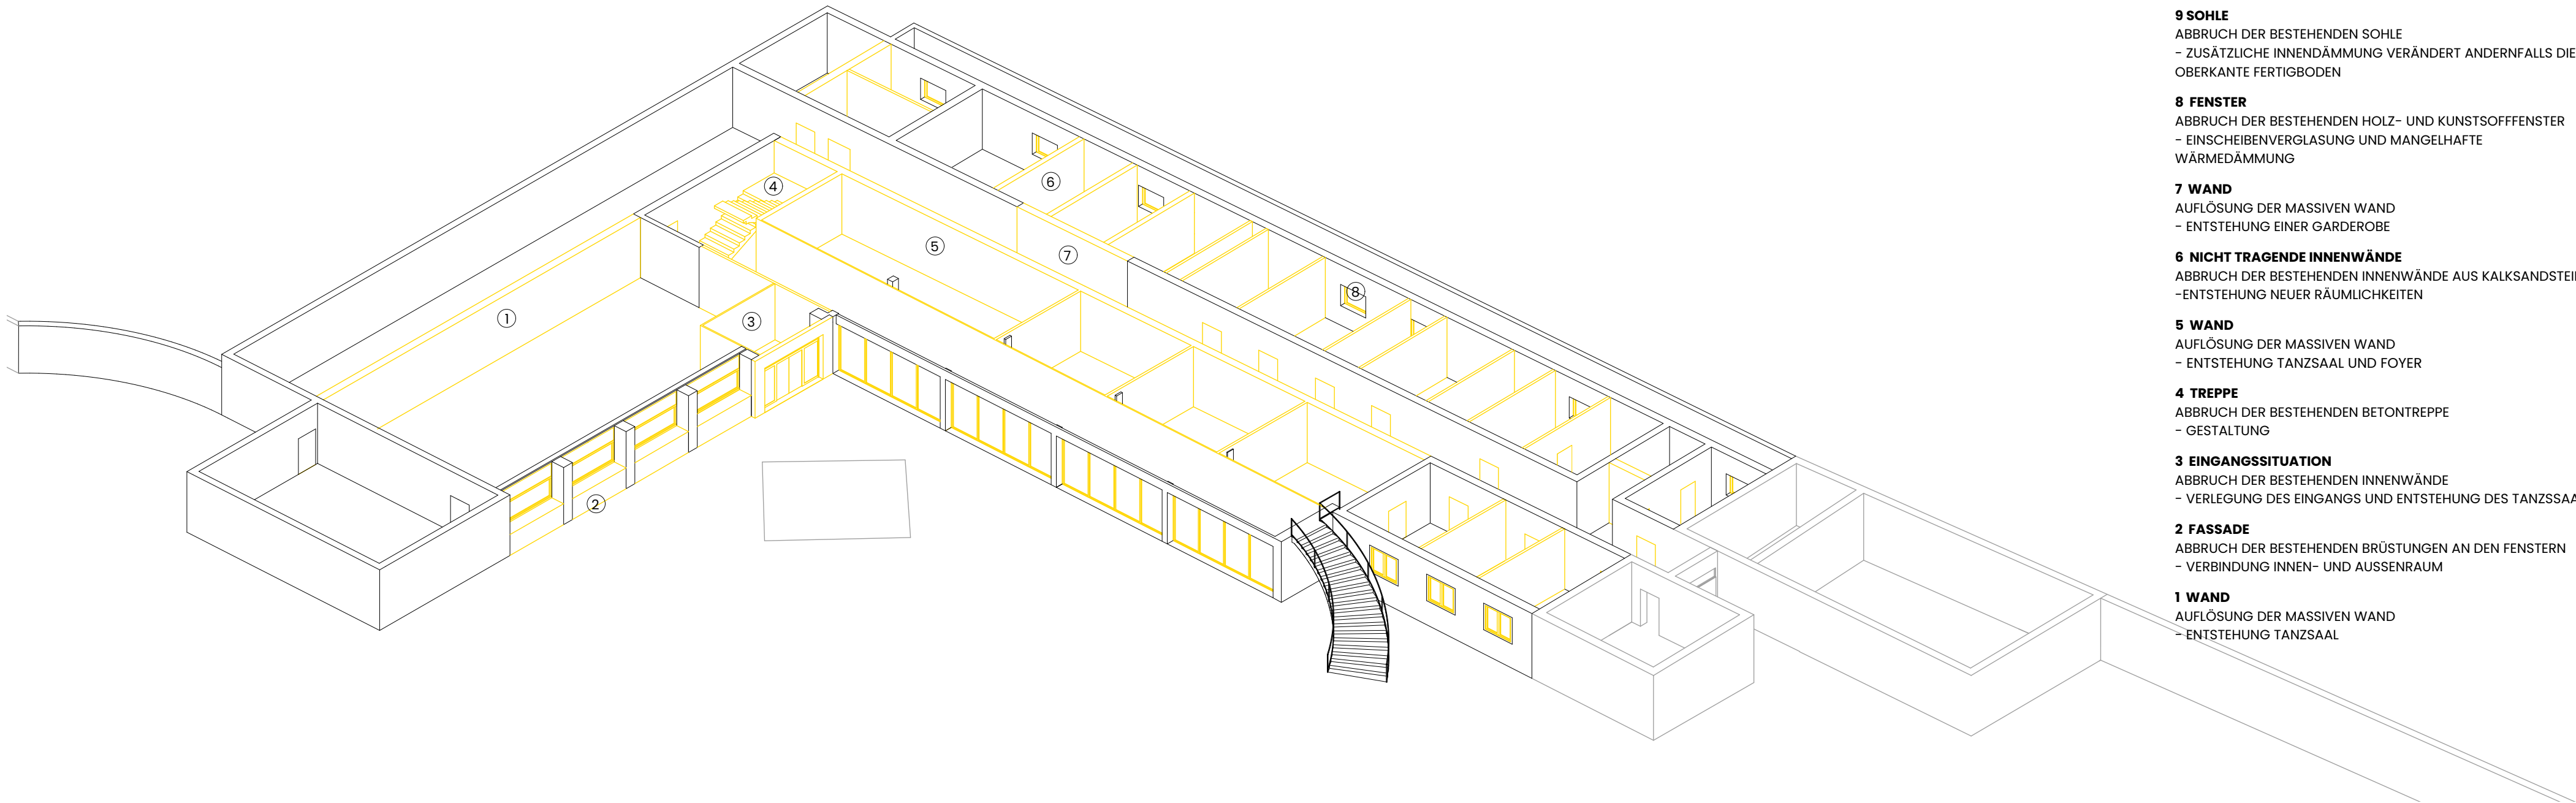
ERDGESCHOSS

**9 SOHLE**  
ABBRUCH DER BESTEHENDEN SOHLE  
- ZUSÄTZLICHE INNENDÄMMUNG VERÄNDERT ANDERNFALLS DIE  
OBERKANTE FERTIGBODEN

**8 FENSTER**  
ABBRUCH DER BESTEHENDEN HOLZ- UND KUNSTOFFFENSTER  
- EINSCHIEBENVERGLASUNG UND MANGELHAFT  
WÄRMEDÄMMUNG

**7 WAND**  
AUFLÖSUNG DER MASSIVEN WAND  
- ENTSTEHUNG EINER GÄRDEROBE

**6 NICHT TRAGENDE INNENWÄNDE**  
ABBRUCH DER BESTEHENDEN INNENWÄNDE AUS KALKSANDSTEIN  
- ENTSTEHUNG NEUER RÄUMLICHKEITEN

**5 WAND**  
AUFLÖSUNG DER MASSIVEN WAND  
- ENTSTEHUNG TANZSAAL UND FOYER

**4 TREPPPE**  
ABBRUCH DER BESTEHENDEN BETONTREPPPE  
- GESTALTUNG

**3 EINGANGSSITUATION**  
ABBRUCH DER BESTEHENDEN INNENWÄNDE  
- VERLEGUNG DES EINGANGS UND ENTSTEHUNG DES TANZSAALS

**2 FASSADE**  
ABBRUCH DER BESTEHENDEN BRÜSTUNGEN AN DEN FENSTERN  
- VERBINDUNG INNEN- UND AUSSENRAUM

**1 WAND**  
AUFLÖSUNG DER MASSIVEN WAND  
- ENTSTEHUNG TANZSAAL

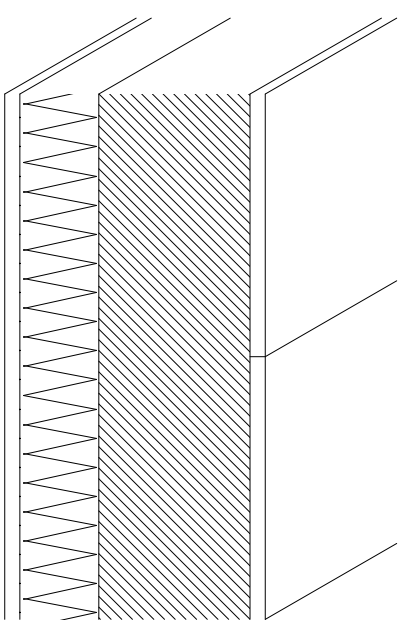
AUSSENWAND EG  
INNENDÄMMUNG  
u = 0,235 W/m²K

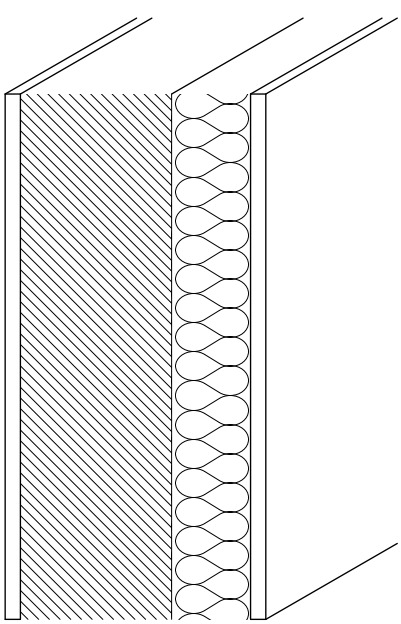
AUSSENWAND OG  
AUSSENDÄMMUNG  
u = 0,215 W/m²K

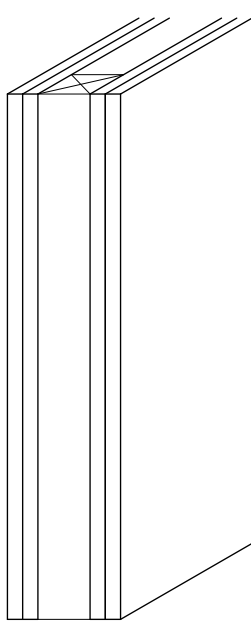
WANDAUFBAU  
Trockenbau  
INNENWAND

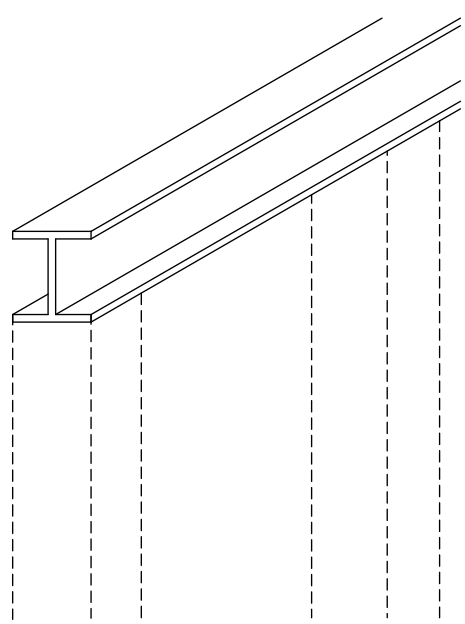
WÄNDE IN STÜTZEN  
AUFLÖSEN

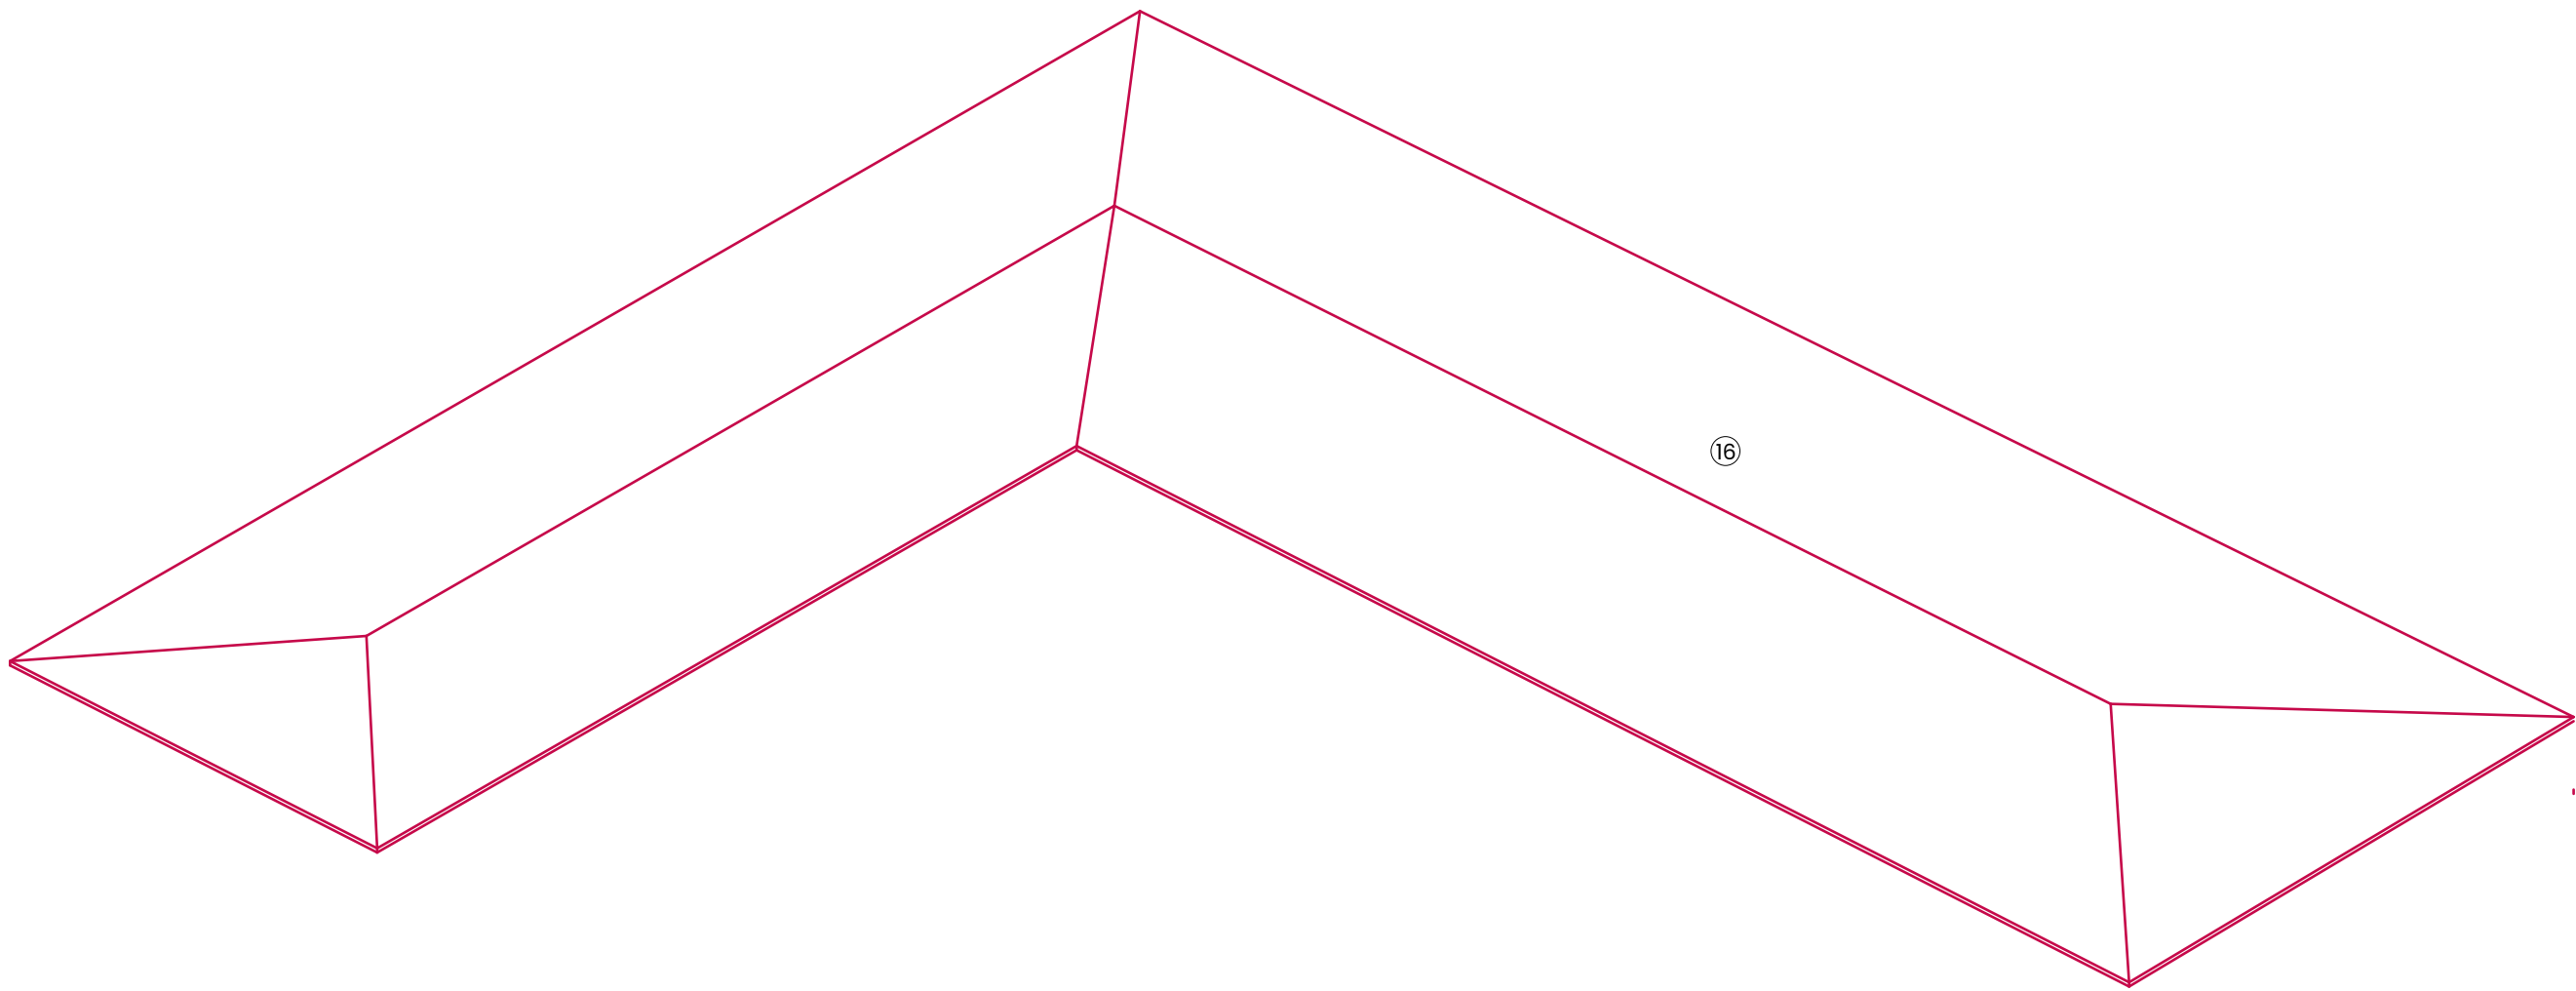
DACH

- 16 DACHLANDSCHAFT**  
NEUBAU EINES DURCHLAUFENDEN WALMDACHS  
- EINHEIT UND HOMOGENITÄT

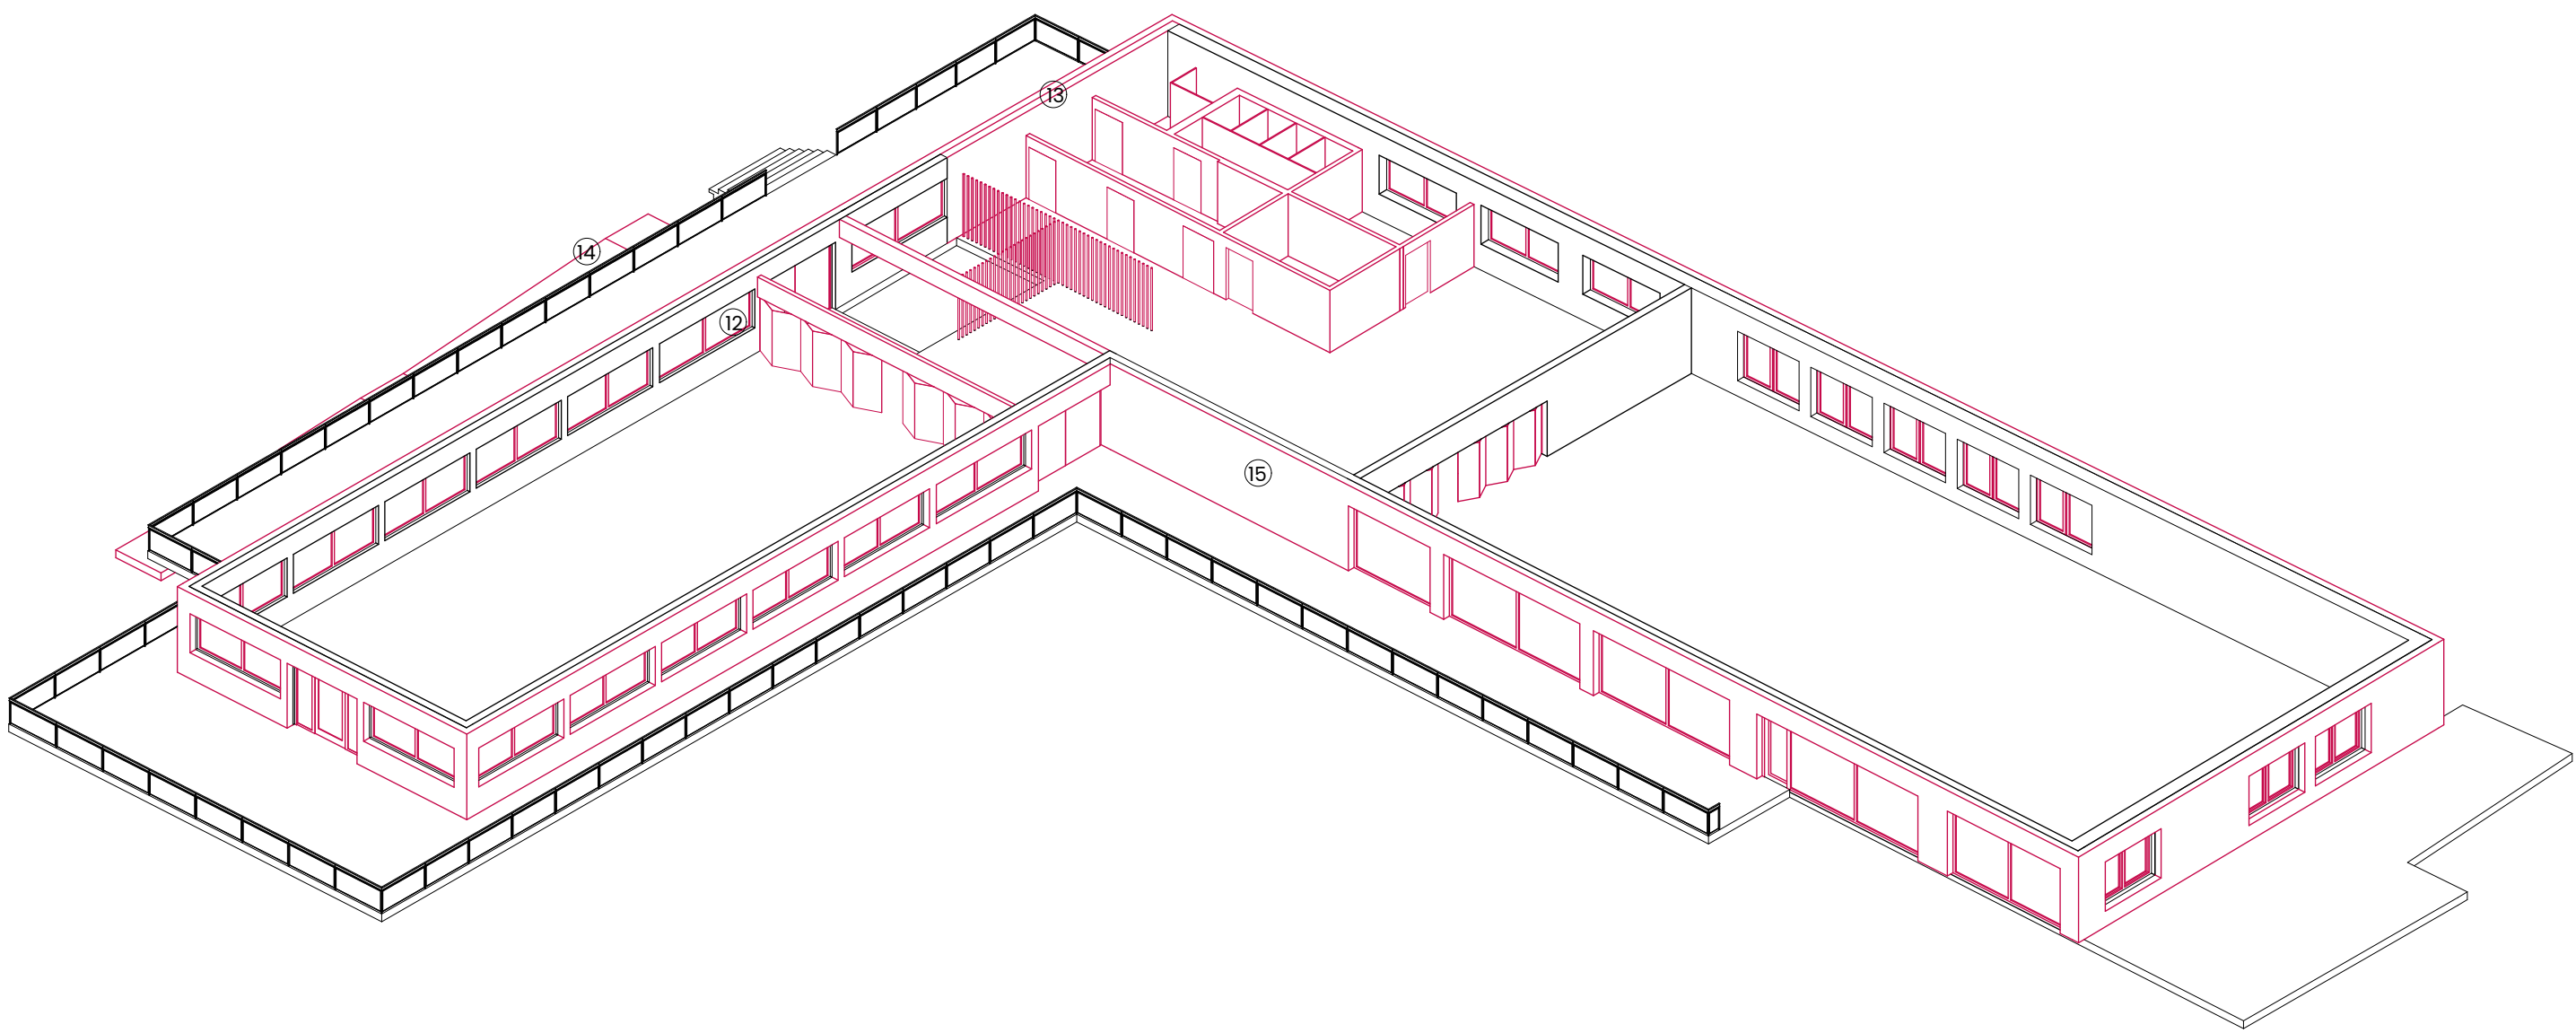
1. OBERGESCHOSS

- 15 DÄMMUNG AUSSENWÄNDE**  
ERGÄNZUNG DER DÄMMSCHICHT AUSSEN  
- HERSTELLUNG DER WÄRMEDÄMMUNG
- 14 BARRIEREFREIER EINGANG**  
ERGÄNZUNG EINER RAMPE FÜR ROLLSTUHLFAHRER:INNEN  
- BARRIEREFREIER ZUGANG
- 13 WANDSTÜCK**  
NEUBAU WAND IN FLUCHT DES BESTANDS  
- GERADE FLUCHTEN DER WÄNDE ERZEUGEN, EINHEITLICHES DACH
- 12 FENSTER UND TERRASSENTÜREN**  
EINSATZ VON ALUMINIUMFENSTERN  
- EINSCHIEBENVERGLASUNG UND MANGELHAFT WÄRMEDÄMMUNG

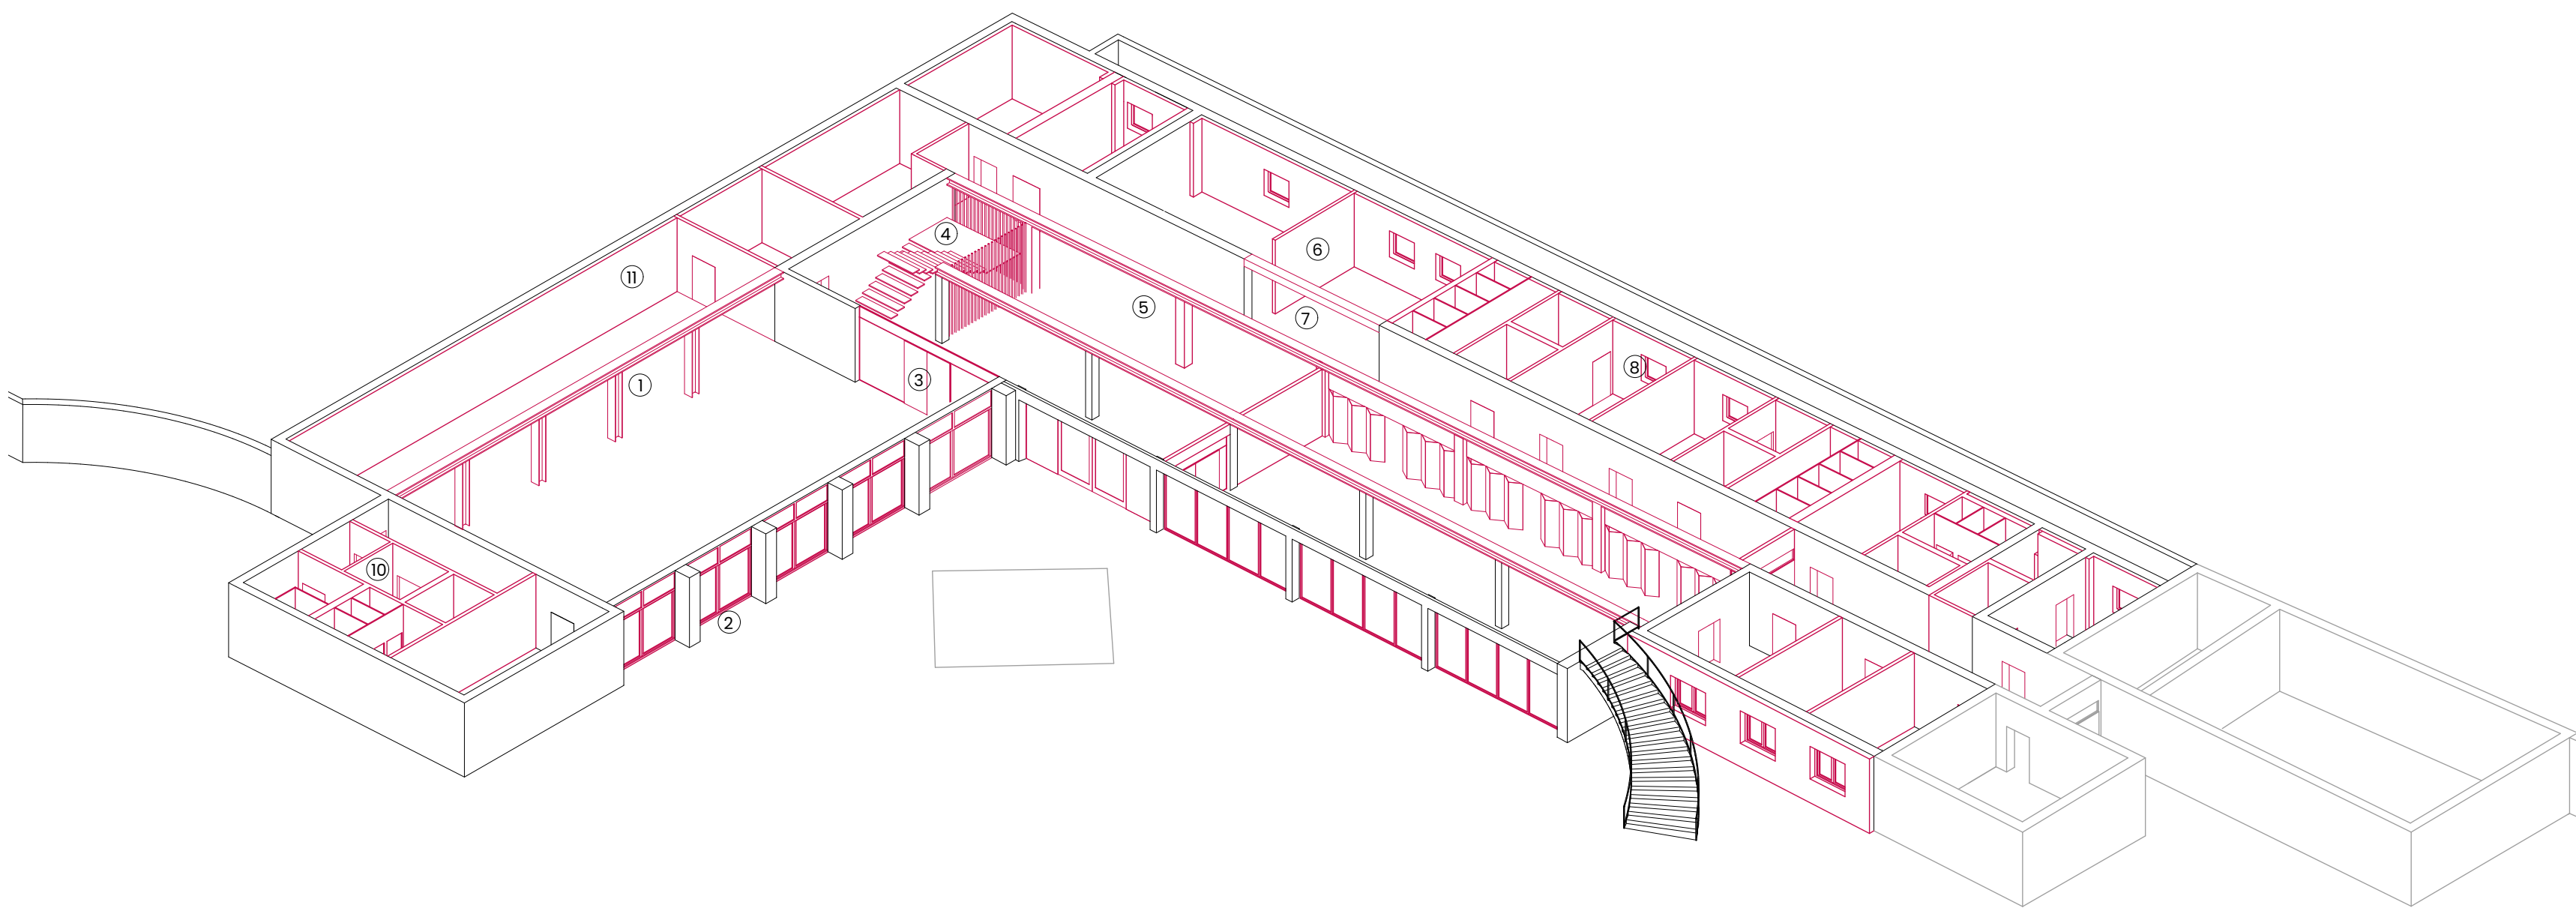
ERDGESCHOSS

- 11 DÄMMUNG AUSSENWÄNDE**  
ERGÄNZUNG DER DÄMMSCHICHT INNEN  
- HERSTELLUNG DER WÄRMEDÄMMUNG
- 10 ÖFFENTLICHE WC ANLAGEN**  
NEUBAU ÖFFENTLICHER WC ANLAGE

- MEHRWERT FÜR PARK
- 9 SOHLE**  
NEUBAU SOHLE  
- ZUSÄTZLICHE INNENDÄMMUNG VERÄNDERT ANDERNFALLS DIE OBERKANTE FERTIGBODEN
- 8 FENSTER**  
EINSATZ VON ALUMINIUMFENSTERN

- EINSCHIEBENVERGLASUNG UND MANGELHAFT WÄRMEDÄMMUNG
- 7 WAND**  
NEUBAU UNTERZUG  
- ENTSTEHUNG EINER GARDEROBE
- 6 NICHT TRAGENDE INNENWÄNDE**  
NEUBAU INNENWÄNDE ALS TROCKENBAUWÄNDE

- ENTSTEHUNG NEUER RÄUMLICHKEITEN
- 5 WAND**  
NEUBAU STÜTZEN, UNTERZUG UND SCHIEBELEMENTE  
- ENTSTEHUNG TANZSAAL UND FOYER
- 4 TREPPE**  
NEUBAU HOLZTREPPE, OFFENE STRUKTUR

- GESTALTUNG
- 3 EINGANGSSITUATION**  
VERGLASUNG DES TANZSAALS  
- VERLEGUNG DES EINGANGS UND ENTSTEHUNG DES TANZSAALS
- 2 FASSADE**  
BODENTIEFE VERGLASUNGEN ZUM ÖFFNEN

- VERBINGUNG INNEN- UND AUSSENRAUM
- 1 WAND**  
NEUBAU SÜTZEN UND UNTERZUG  
- ENTSTEHUNG TANZSAAL

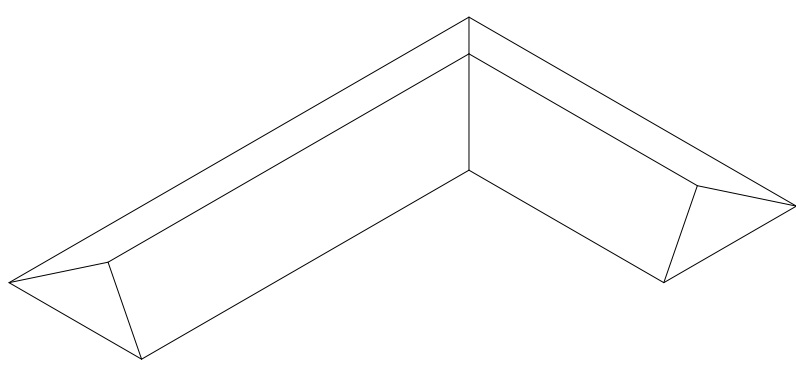
DURCHLAUFENDES  
WALMDACH  
u = 0,253 W/m²K

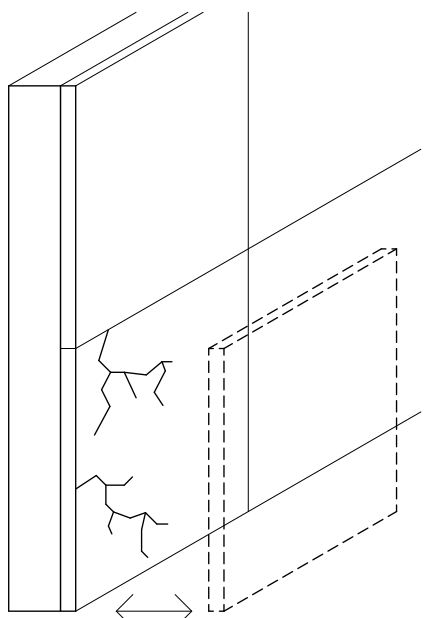
FASSADENBEKLEIDUNG

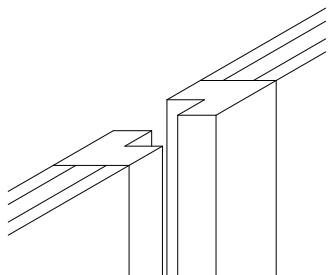
SCHMALE FENSTERPROFILE

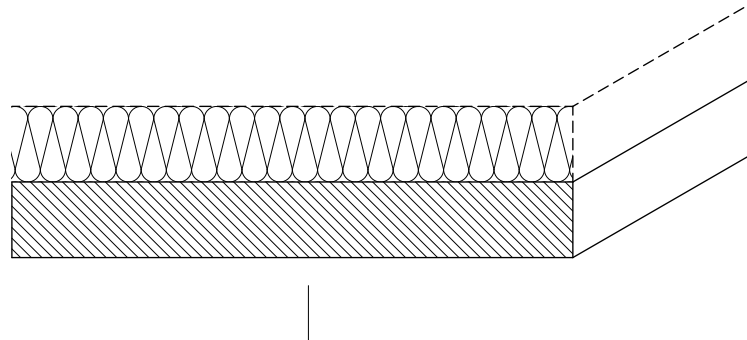
NEUE SOHLE  
u = 0,28 W/m²K

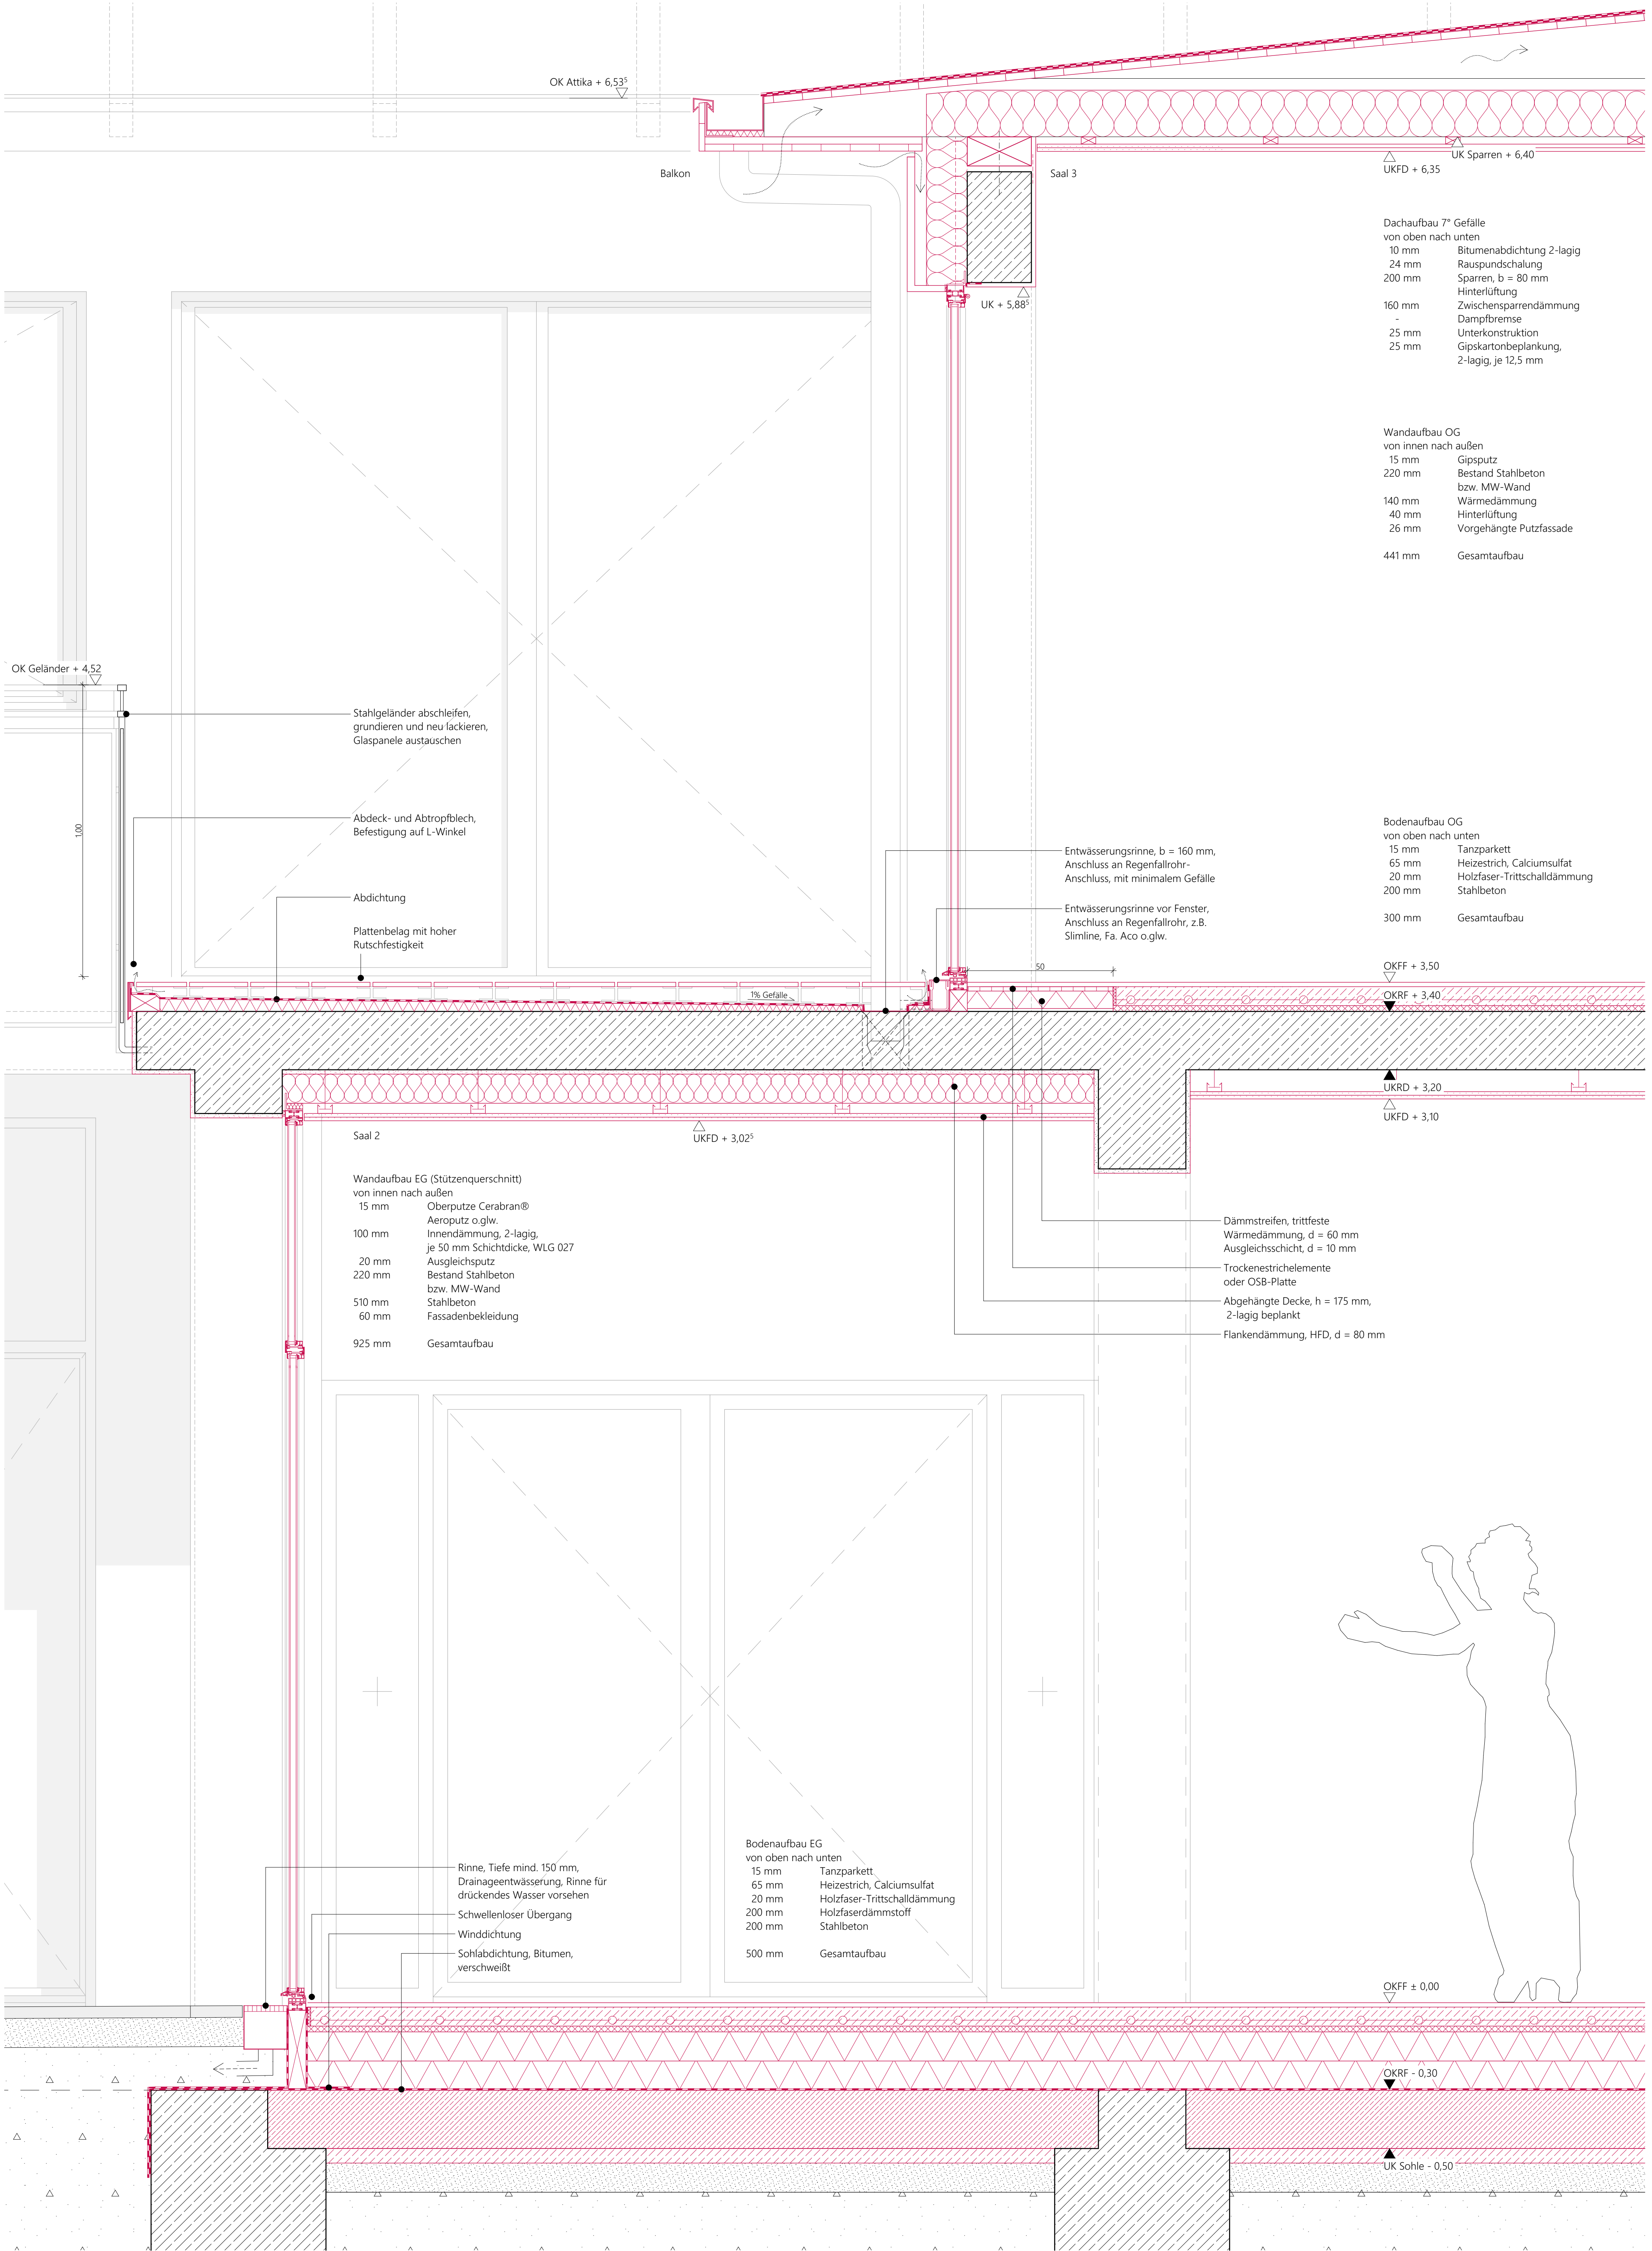
Dachaufbau 7° Gefälle  
von oben nach unten

- 10 mm Bitumenabdichtung 2-lagig
- 24 mm Rauspundschalung
- 200 mm Sparren, b = 80 mm
- Hinterlüftung
- 160 mm Zwischensparrendämmung
- Dampfbremse
- 25 mm Unterkonstruktion
- 25 mm Gipskartonbeplankung, 2-lagig, je 12,5 mm

Wandaufbau OG  
von innen nach außen

- 15 mm Gipsputz
- 220 mm Bestand Stahlbeton bzw. MW-Wand
- 140 mm Wärmedämmung
- 40 mm Hinterlüftung
- 26 mm Vorgehängte Putzfassade
- 441 mm Gesamtaufbau

Bodenaufbau OG  
von oben nach unten

- 15 mm Tanzparkett
- 65 mm Heizestrich, Calciumsulfat
- 20 mm Holzfaser-Trittschalldämmung
- 200 mm Stahlbeton
- 300 mm Gesamtaufbau
