**Dokumentation
der Restaurierung
zweier Sphingen
am Eingang des Eichtalparks
in Hamburg-Wandsbek**

Diplom Restauratorin Sophie Haake, Mai 2007

Zwei Sphingen

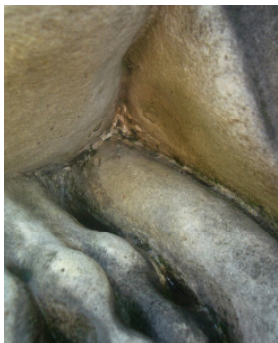
Ihre rechte hintere Flanke vor der Restaurierung (mit Fassungsresten und Fehlstellen).
