Die Restaurierung der Bronzeskulpturen und Tafeln des Mönckebergbrunnens

**im Auftrag des Vereins Freunde der
Denkmalpflege e.V.**

Juli 2009 - November 2009

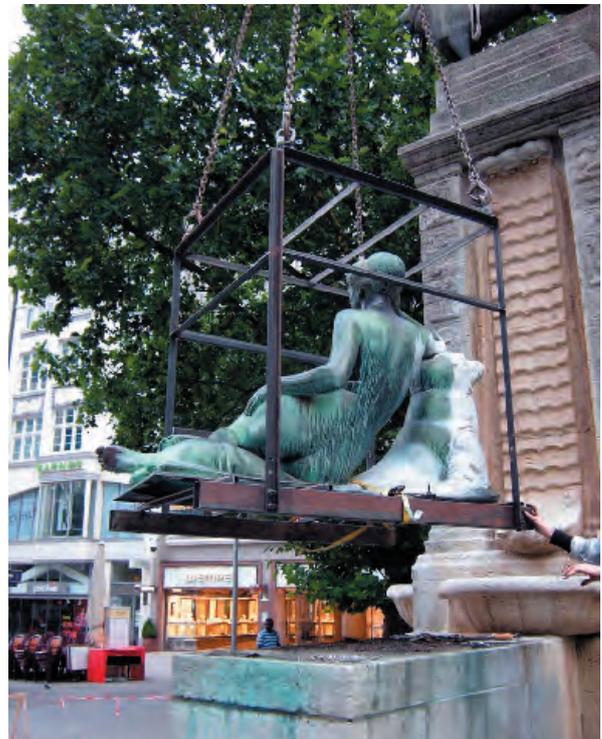
Abb. 2: Die Skulptur ‘Frau mit Seelöwe’ wird in einem dafür angefertigtem Gestell vom Sockel gehoben.

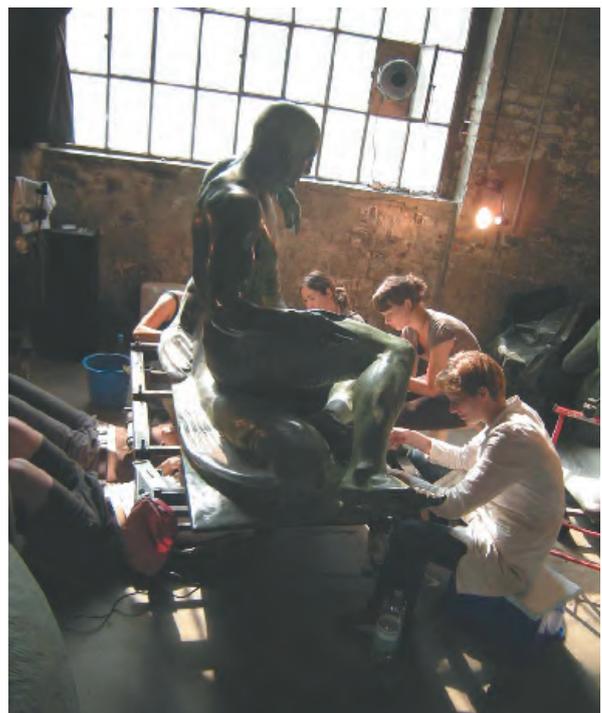
Abb. 3: Die Freilegung der Bronzeskulpturen in der Werkstatt.

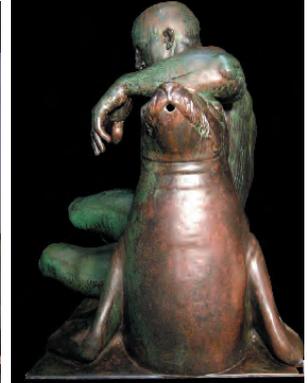
Abb. 4: Mann: Zustand vor der Bearbeitung. Kalkkrusten mit eingelagerten Schmutzkrusten.
Abb. 5: Mann: Zustand nach der Bearbeitung. Freigelegte Patina.

- Trockenreinigung
- Feuchtreinigung
- Abnahme von Vogelexkrementen vornehmlich im Kopfbereich
- Abnahme von Graffiti Besmierungen im Kopfbereich, Gesicht und an den Händen und Füßen
- Abnahme der Kalkkrusten und Freilegung der Patina
- Glättung und Verdichtung von rauen Patinabereichen
- Austausch der Eisenschrauben im Innenbereich durch hochlegierte Chrom-Nickel-Stahlschrauben (V4A)
- Applikation einer zweifachen Konservierungsschicht aus hochschmelzendem, mikrokristallinem Wachs

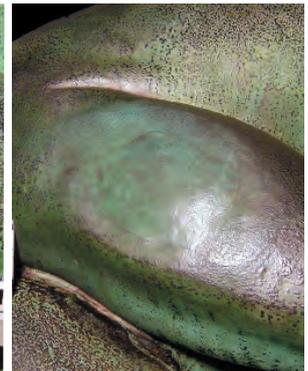
Die Figur “Frau mit Seelöwe” wies an ihrer rechten Brust eine starke Deformierung des Metalls mit Durchbruch auf. An dem linken Schienbein der Figur zeigte sich ein bläulich korrodierter und in seiner Farbigkeit stark hervorstechender Bronzeflicken, offensichtlich eine spätere Reparaturmaßnahme.

Abb. 6: Frau: Zustand nach Reinigung. Der Metallflicken hebt sich farblich sehr stark ab.
Abb. 7: Frau: Zustand nach der Bearbeitung. Der Metallflicken wurde neu patiniert und dem Farbton der Skulptur angeglichen.

- Trockenreinigung
- Feuchtreinigung
- Abnahme der Kalkkrusten und Freilegung der Patina
- Glättung und Verdichtung von rauen Patinabereichen
- Austausch der Eisenschrauben im Innenbereich durch hochlegierte Chrom-Nickel-Stahlschrauben (V4A)
- Ausbesserung und Nachformung des deformierten Brustbereiches inklusive Nachpatinierung
- Neupatinierung des Flickens am Bein
- Reparatur der Plinthe an den Stellen der einbetonierten Maueranker inklusive Nachpatinierung
- Applikation einer zweifachen Konservierungsschicht aus hochschmelzendem, mikrokristallinem Wachs

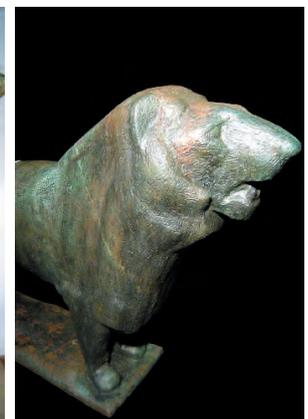
Abb. 8: Löwe: Zustand vor der Bearbeitung. Starke Läufer und Schmutzkrusten.
Abb. 9: Löwe: Zustand nach der Bearbeitung. Starke der Bearbeitung.

- Trockenreinigung
- Feuchtreinigung
- Abnahme der Vogelexkremete
- Wässern der Figur mit demineralisiertem Wasser über einen Zeitraum von 22 Tagen zur Reduktion von aggressiven Bestandteilen aus dem Vogelkot
- Mechanische Reinigung der Figur nach der Wässerung
- Applikation einer zweifachen Konservierungsschicht aus hochschmelzendem, mikrokristallinem Wachs

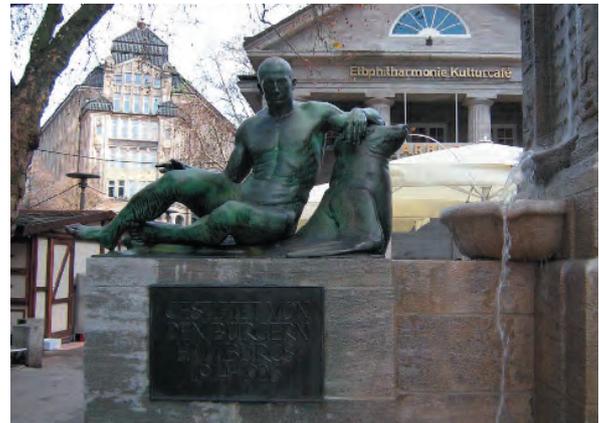
Abb. 11: Tafel1 mit der darüber montierten Figur, Zustand nach der Bearbeitung. Die Kalkkrusten wurden entfernt und die Tafel mit mikrokristallinem Wachs konserviert.

- Trockenreinigung
- Feuchtreinigung
- Abnahme der Kalkkrusten
- Applikation einer zweifachen Konservierungsschicht aus hochschmelzendem, mikrokristallinem Wachs

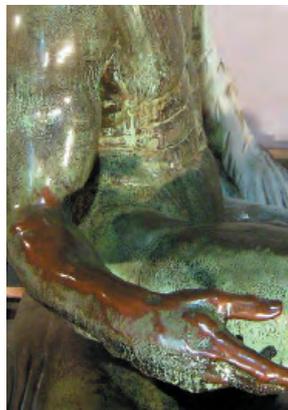
4. Griff- bzw. Handpatina- das sind Bereiche die häufig angefasst werden und somit eine annähernd polierte, bräunliche Cupritschicht ausgebildet haben oder Bereiche in denen die vorhandene Grünpatina mit schwarzen Inselchen völlig glatt und ebenfalls annähernd poliert vorliegt: Keine Maßnahmen (vgl. Abb. 15).

Abb. 15: Mann: "Griffpatina"

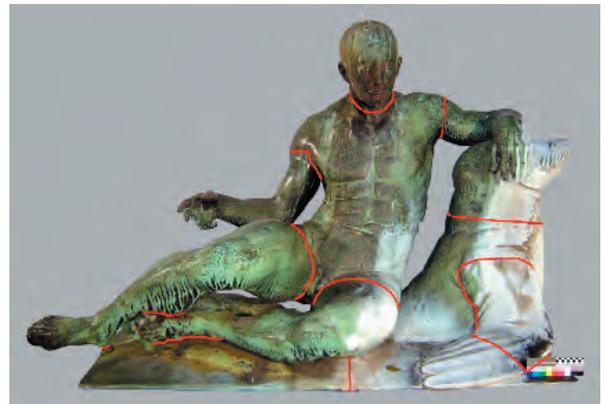
Die Skulptur "Mann mit Seelöwe" ist wie folgt zusammengesetzt (vgl. Abb. 20): Die Plinthe ist mittig geteilt, der obere Bereich der Seelöwenflosse ist beidseitig angesetzt und mit der Plinthe verlötet. Der Kopf des Seelöwen ist im Halsbereich angesetzt. Der Seelöwe ist im Rückenbereich bis zum Ansatz des Halses längs geteilt. Der Brustbereich des Seelöwen ist zwischen Halsbereich und Plinthe geteilt, so dass sich die Form eines "T" zeigt.

Die Beine des Mannes sind jeweils am oberen Ende der Oberschenkel angesetzt sowie im Schienbein- und Fußbereich miteinander verlötet. Das linke Bein und die rechte Ferse sind mit der Plinthe verlötet. Die Arme sind jeweils vor den Schultern an dem Rumpf angesetzt und der Kopf am Hals aufgesetzt. Der linke Unterarm des Mannes ist am Kopf des Seelöwen angelötet. Zur Fixierung des Armes auf dem Seelöwenkopf vor dem Löten, wurden Eisenschrauben verwendet, die den Arm am Seelöwenkopf fixierten (die gleiche Konstruktion wurde auch bei der "Frau mit Seelöwe" verwendet).

Abb. 20: Mann: Kartierung der Einzelgussstücke aus denen die Skulptur zusammengesetzt ist.

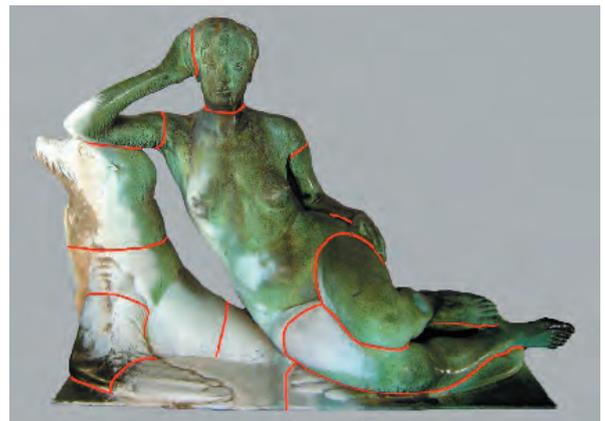
Die Skulptur "Frau mit Seelöwe" ist wie folgt zusammengesetzt (vgl. Abb. 21): Die Plinthe ist auch hier mittig geteilt. Der obere Bereich der Seelöwenflosse ist beidseitig angesetzt und mit der Plinthe verlötet. Der Hals des Seelöwen ist bei dieser Figur gestreckter, so dass der Ansatz des Seelöwen-Kopfes im unteren Drittel dieses Bereiches liegt. Der Rücken des Seelöwen ist nicht wie bei der anderen Figur längs sondern quer geteilt. Die Brust des Seelöwen ist nicht geteilt. Die Beine der Frau sind jeweils am oberen Ende der Oberschenkel angesetzt sowie an den Berührungspunkten von "Bein zu Bein" und "Bein zu Plinthe" zusammengelötet. Die Arme sind jeweils vor den Schultern an dem Rumpf angesetzt und der Kopf am Hals aufgesetzt. Der rechte Oberarm der Frau ist auf dem Kopf des Seelöwen angelötet. Die rechte Hand ist mit dem Kopf verbunden.

Abb. 21: Frau: Kartierung der Einzelgussstücke aus denen die Skulptur zusammengesetzt ist.

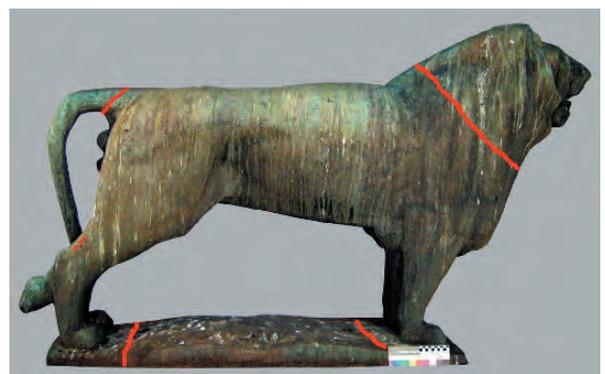
Abb. 22: Löwe: Kartierung der Einzelgussstücke aus denen die Skulptur zusammengesetzt ist.

Der Löwe ist nach dem Stand der Technik der 1960er Jahre konstruiert. Statt in der Fügetechnik des Schraubens wurden hier die Einzelteile miteinander verschweißt - die Schweißnähte danach verschliffen und die Oberflächen ziseliert. Der Löwe wurde aus vier Teilen zusammengefügt: dem Rumpf mit Teilen der Grundplatte, dem Mittelteil der Grundplatte, dem Kopf und dem Schwanz (vgl. Abb. 22).

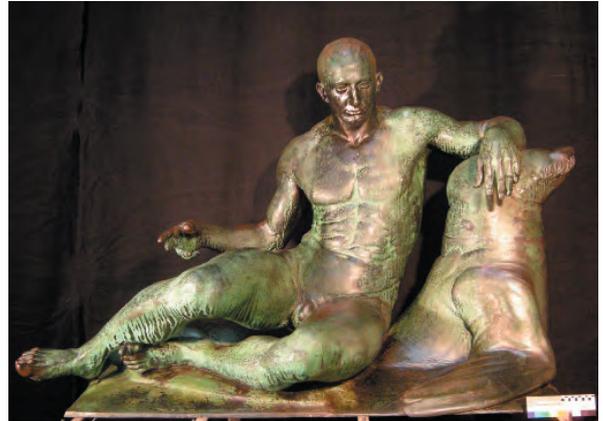
Abb. 32: Mann: Zustand nach der Restaurierung. Es ist ein gepflegtes homogenes Gesamtbid entstanden.

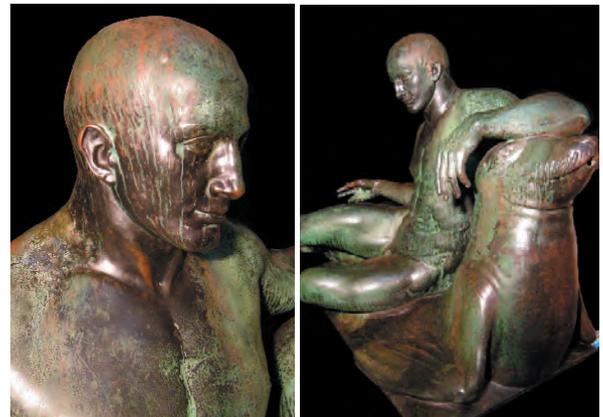
Die Ablagerungen der Vogelexkreme haben sehr aggressiv auf die Patina eingewirkt. Mit Kompressen wurde die Oberfläche chemisch neutralisiert und sichergestellt, dass kein weiterer Angriff durch Vogelkotreste besteht. Anschließend wurden die schmutzig grünlichen Läufer weitestgehend unter Wahrung der originalen Grünpatina entfernt. Die Augenpartien und Pupillen konnten freigelegt werden, so dass der Gesichtsausdruck der Figur wieder wahrnehmbar ist (siehe Abb. 33).

Abb. 33: Mann: Zustand nach der Restaurierung. Abb. 34: Mann: Zustand nach der Restaurierung.

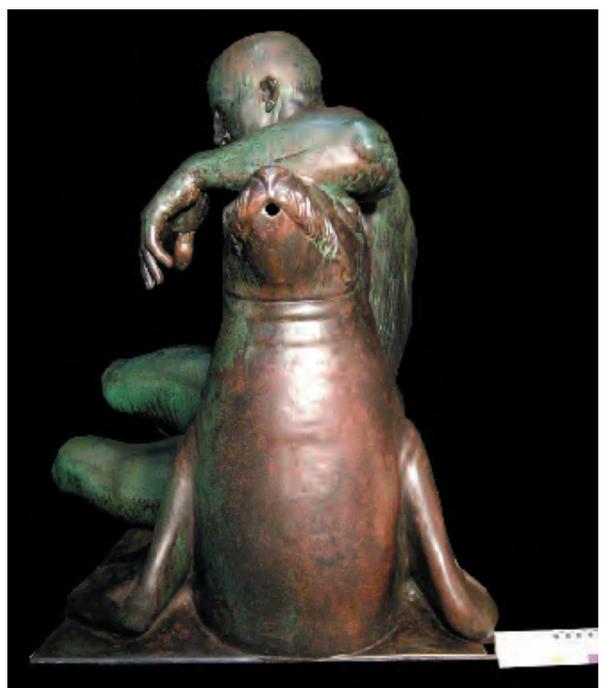
Die Kalkkrusten waren besonders im seitlichen Bereich und am Bauch des Seelöwees, auf den Flossen sowie an Hand und Arm extrem hart ausgebildet. Mit vorsichtiger und filigraner Skalpellarbeit konnte die darunterliegende Patina freigelegt und erhalten werden (siehe Abb. 34 und Abb. 35).

Abb. 35: Mann: Zustand nach der Restaurierung.

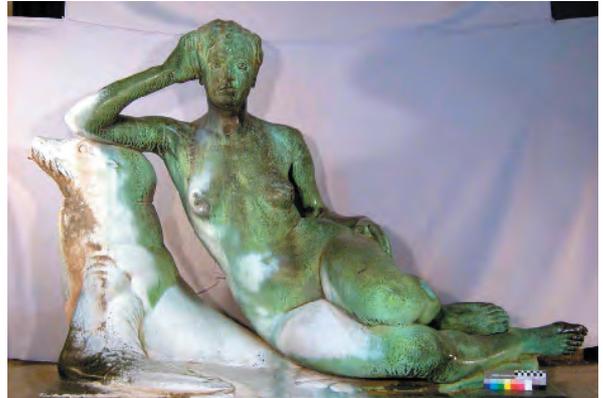
Abb. 36: Frau: Zustand vor der Restaurierung.

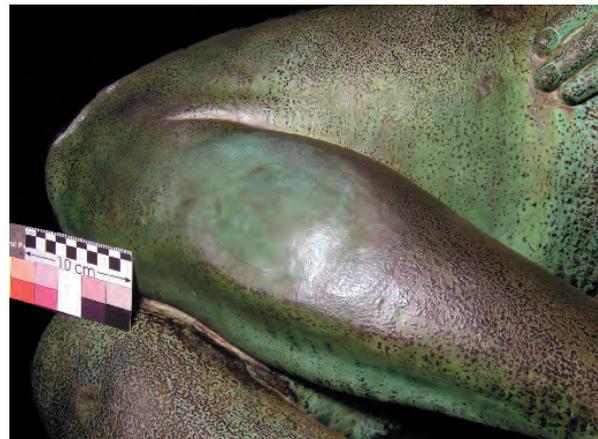
Besonders trat eine alte Reparaturstelle am linken Schienbein der Figur hervor. Eine flache Deformation des Metalls ist mittig mit einem Flicken abgedeckt. Dieser Flicker zeigt eine blau-grüne Korrosionsfarbe, welcher in starkem Kontrast zur übrigen Patina steht (siehe Abb. 37).

Abb. 40: Frau: Zustand nach der Restaurierung. Die Patinierung des Reparaturflickens auf dem linken Bein fügt sich in das Gesamtbild ein.

Der blau-grün hervorstechende Reparaturflicken am Schienbein der Frau wurde mit einer historischen Rezeptur nachpatiniert und fügt sich nun wieder in das Gesamtbild ein (siehe Abb. 40).

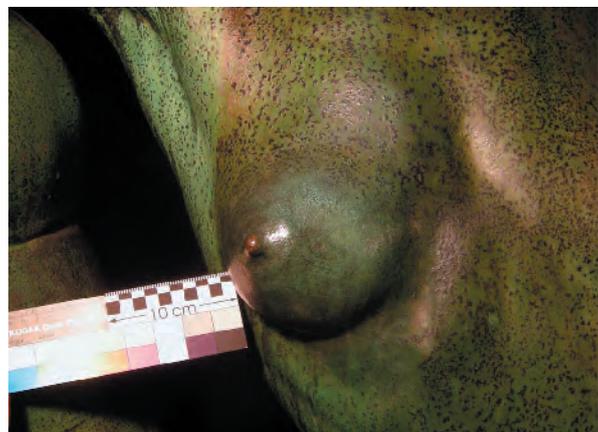
Die rechte Brust der Figur war deformiert mit mehreren tiefen Dellen und einem Durchbruch (siehe Abb. 38).

Abb. 41: Frau: Zustand nach der Restaurierung. Die ursprüngliche Form der Brust wurde wieder hergestellt und die Oberfläche so patiniert, dass sie sich in das Gesamtbild einfügt.

Die anatomischen Merkmale der rechten Brust wurden wieder herausgearbeitet und die Dellen, sowie das Loch im Metall ausgebessert versäubert und nachpatiniert (siehe Abb. 41).

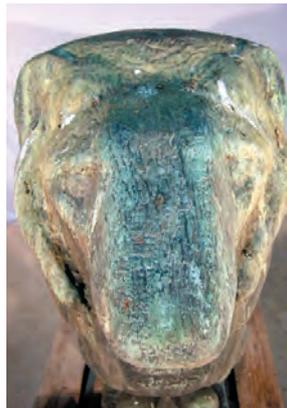
Abb. 43: Löwe: Zustand vor der Restaurierung. Kopf.

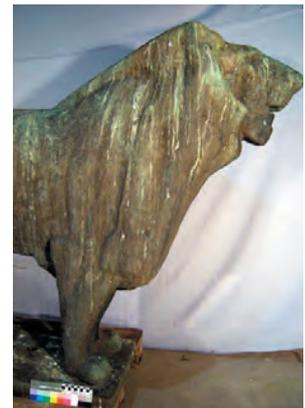
Abb. 44: Löwe: Zustand vor der Restaurierung. Rumpf.

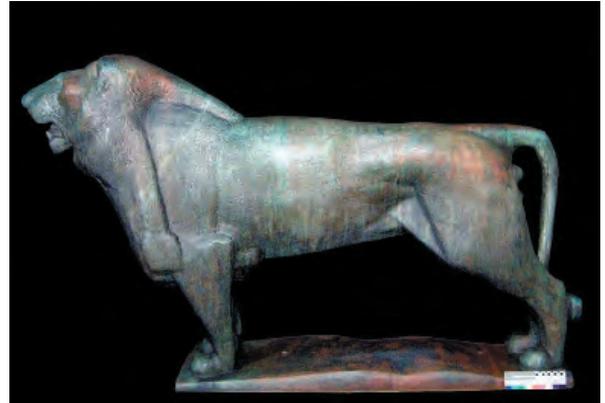
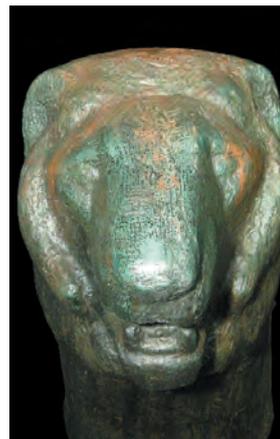
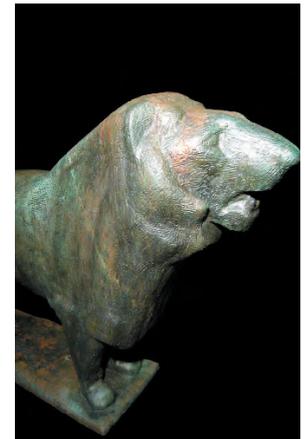
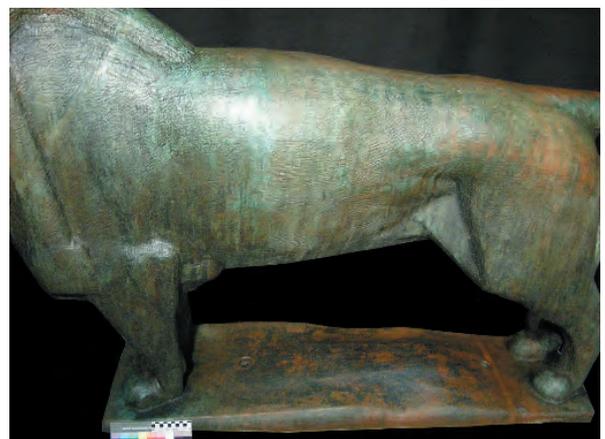
Abb. 46: Löwe: Zustand nach der Restaurierung. nach der Reinigung und Konservierung tritt die Kontur des Löwen wieder deutlich in den Vordergrund.

Die Figur wurde intensiv gereinigt. Zur Reduzierung/ Neutralisierung der Vogelkotrückstände wurde die gesamte Figur 22 Tage lang mit destilliertem Wasser gespült. Anschließend erfolgte eine erneute Reinigung und Ausdünnung und Glättung der rauen Korrosionsprodukte (vgl. Abb. 46 - Abb. 49).

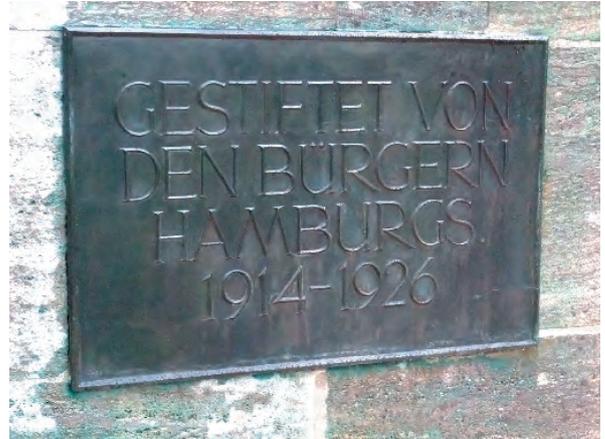
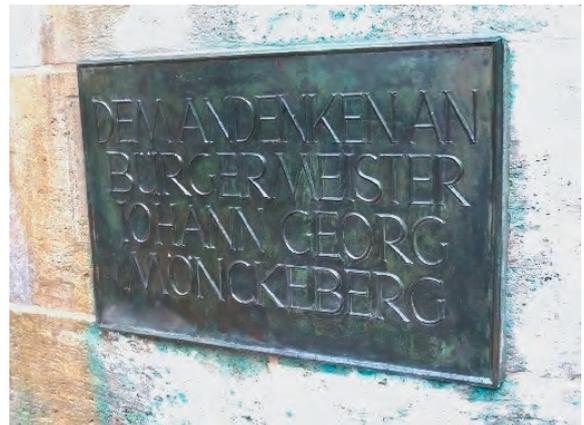
Die Kalkkrusten auf den beiden Tafeln wurden mit dem Skalpell soweit wie möglich abgenommen und die darunterliegende Patina freigelegt. Die Stifertafel zeigt hierbei ein eher dunkles, schwarz-braunes Patinabild, während die Gedenktafel ein eher grün-schwarzes Patinabild zeigt (vgl. Abb. 53 und Abb. 54).
