**Dokumentation
der Restaurierung
zweier Sphingen
am Eingang des Eichtalparks
in Hamburg-Wandsbek**

Diplom Restauratorin Sophie Haake, Mai 2007

Zwei Sphingen

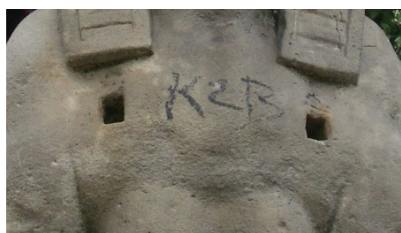
Ihre Brust vor der Graffiti Entfernung.

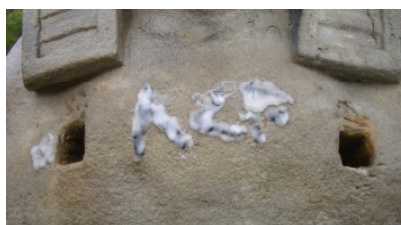
Ihre Brust während der Graffiti Entfernung.

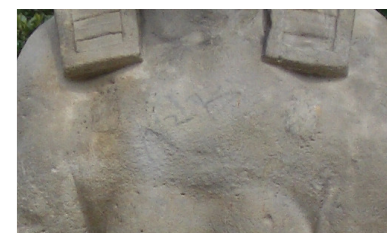
Ihre Brust nach der Graffiti Entfernung.

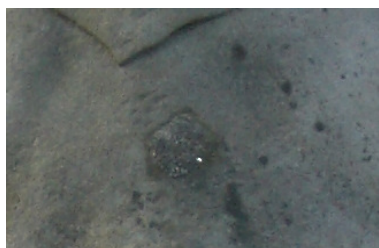
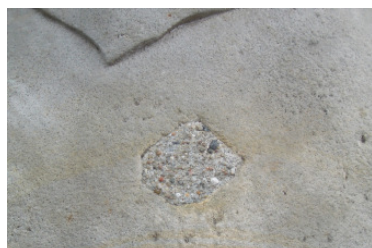
Ergänzung im Rücken (v.l.n.r.): Vorzustand, Zwischenzustand nach der Reinigung und nach der Ergänzung, Endzustand.

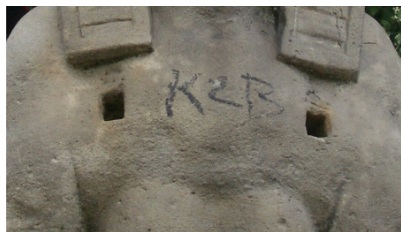
Ihre Brust vor der Graffiti Entfernung.

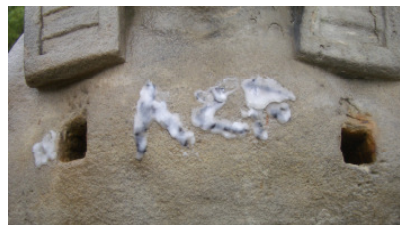
Ihre Brust während der Graffiti Entfernung.

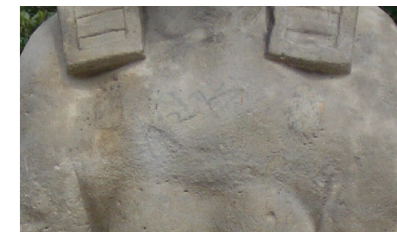
Ihre Brust nach der Graffiti Entfernung.

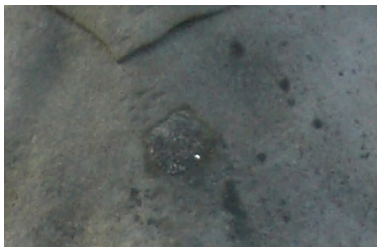
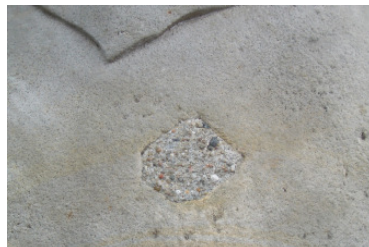
Ergänzung im Rücken (v.l.n.r.): Vorzustand, Zwischenzustand nach der Reinigung und nach der Ergänzung, Endzustand.

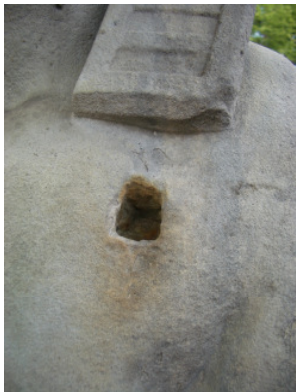
Ihre linke Brust vor der Restaurierung.

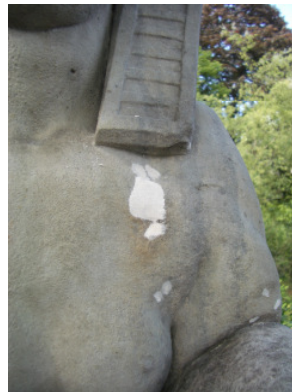
Ihre linke Brust während der Restaurierung (nach der Reinigung und Ergänzung).

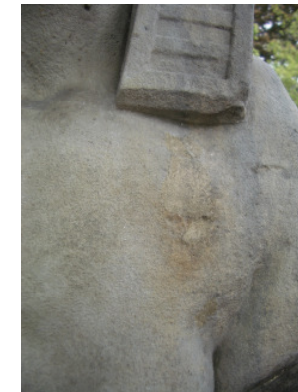
Ihre linke Brust nach der Restaurierung (retuschiert).

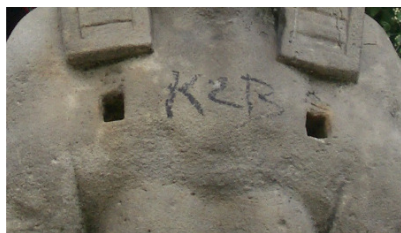
Ihre Brust vor der Graffiti Entfernung.

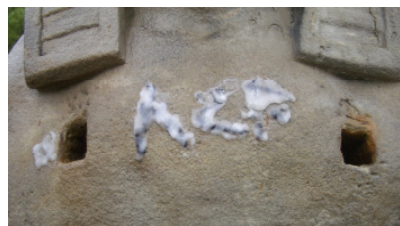
Ihre Brust während der Graffiti Entfernung.

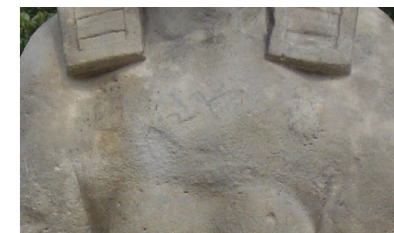
Ihre Brust nach der Graffiti Entfernung.

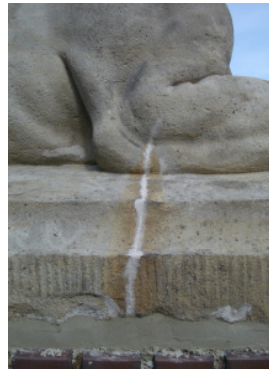
Zwischenzustand ihres rechten Vorderlaufes mit geschlossenem Riss.

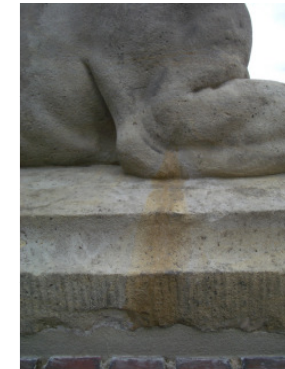
Endzustand ihres rechten Vorderlaufes.
